EXMO. SR. DR. JUIZ DE DIREITO DA 7^a VARA CÍVEL DA COMARCA DE SANTOS

| PROCESSO | : | 1031695-78.2024.8.26.0562 |

L A U D O

Imóvel: Rua Bassim Nagib Trabulsi, n. 90, apto. 1.305

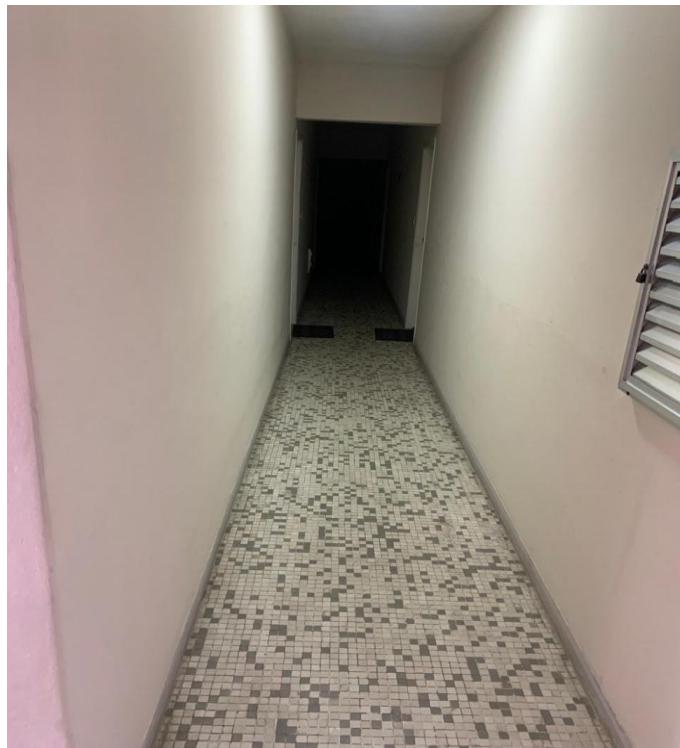
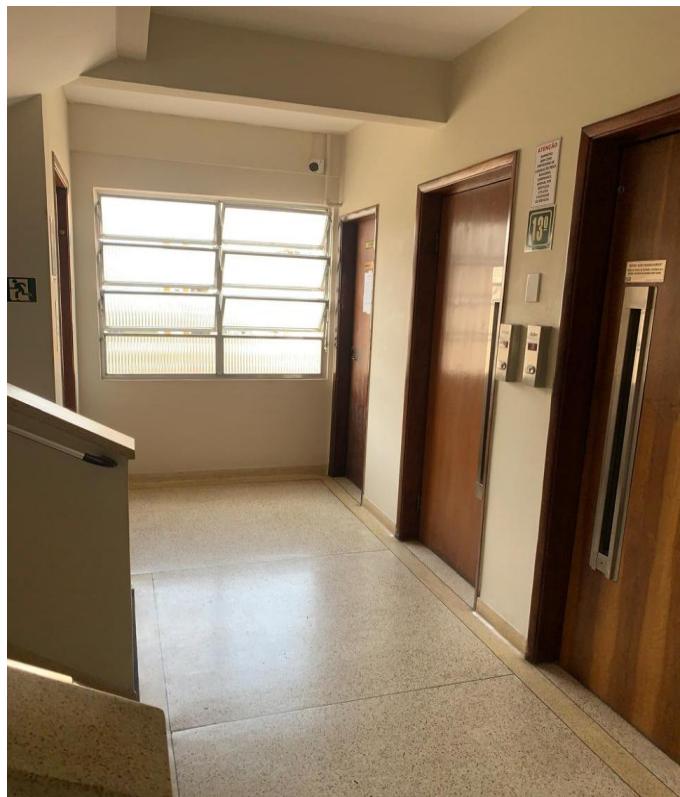
Hall de Circulação do 13º andar

- Piso revestido em **cerâmica quadrada nas cores branca e cinza**, assentada em padrão convencional.
- Paredes em **alvenaria com pintura em tinta PVA na cor bege**.
- Teto em laje de concreto com pintura simples, sem forro complementar.

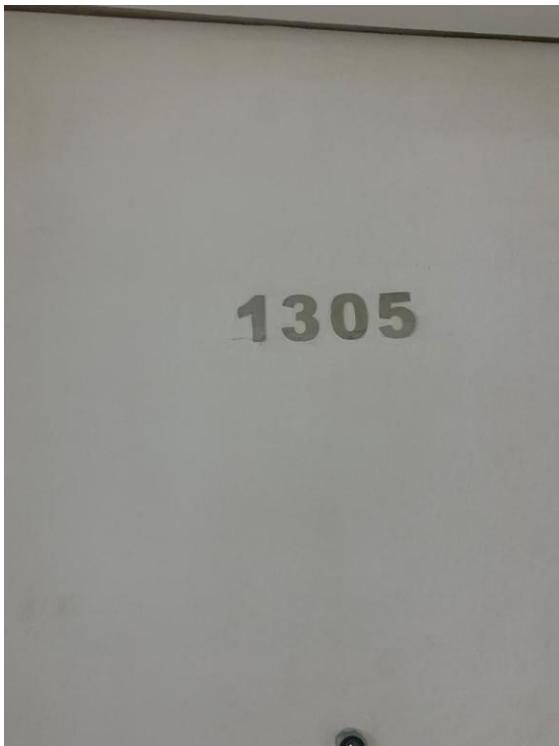
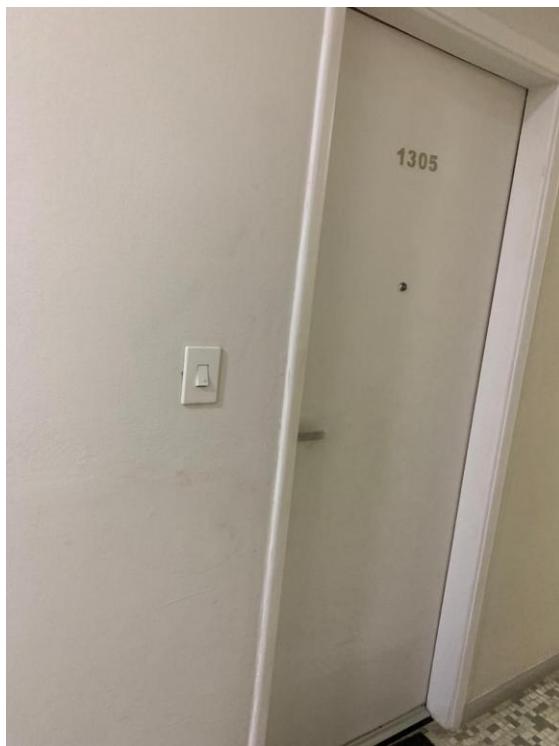
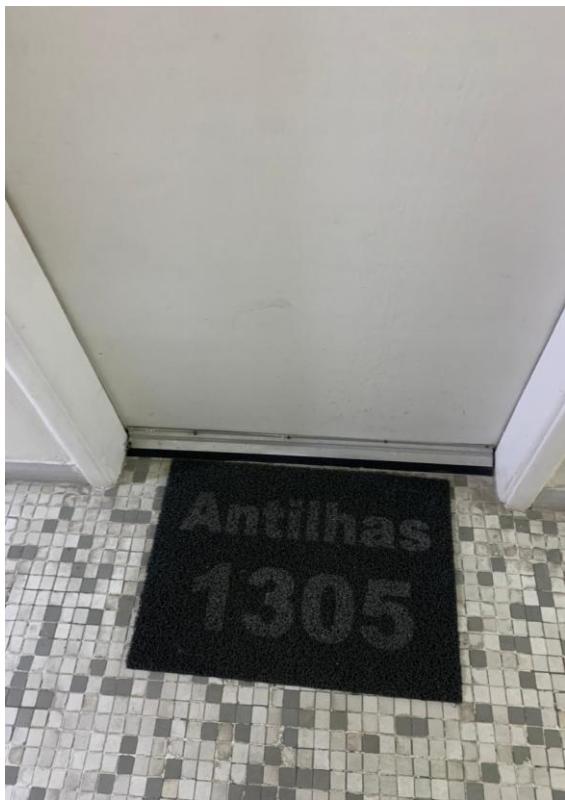
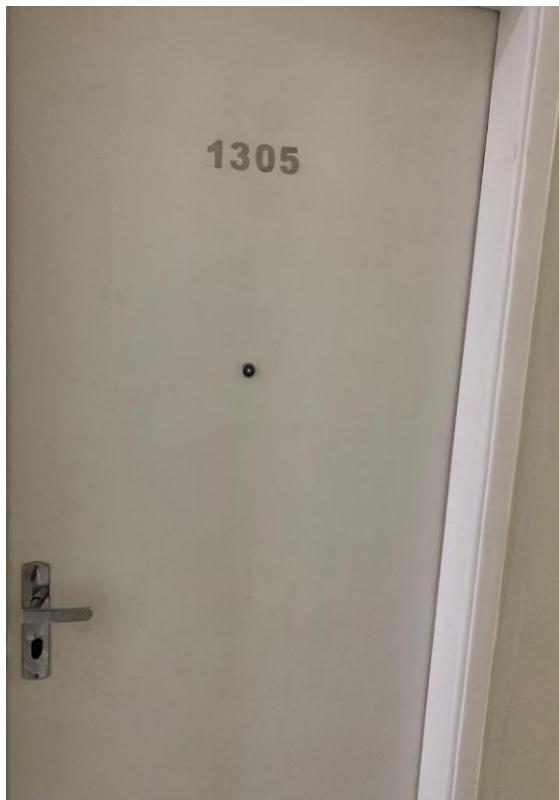
Porta de entrada do imóvel nº 1.305 Periciado

- Porta de entrada social em **madeira maciça**, pintada em esmalte sintético na cor branca, apresentando **desgaste da pintura do lado de dentro do imóvel**.
- Paredes em **alvenaria revestida com pintura na cor bege**, com **áreas de infiltração e manchas de mofo**.
- Teto em laje de concreto, com **pintura deteriorada e necessidade de reparo em função de infiltrações e fissuras aparentes**.
- Piso em **revestimento cerâmico tipo lajota na cor bege**, assentado em todo o ambiente do imóvel, apresentando **trincas e desgastes de uso**, principalmente no quarto, conforme acervo de fotos em anexo.
- Rede elétrica aparente insuficiente, com **pontos de tomada e interruptores抗igos**, apresentando **falhas de funcionamento que comprometem a iluminação artificial do ambiente,(sem iluminação na sala)**.

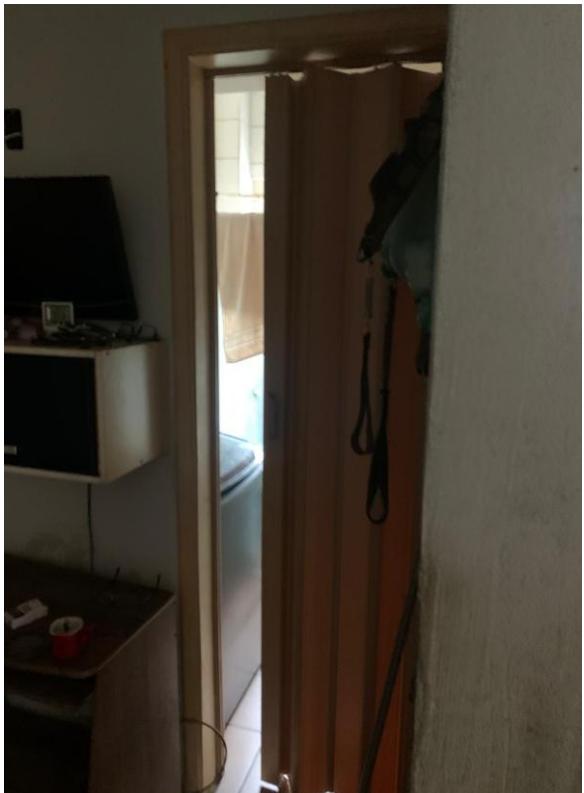
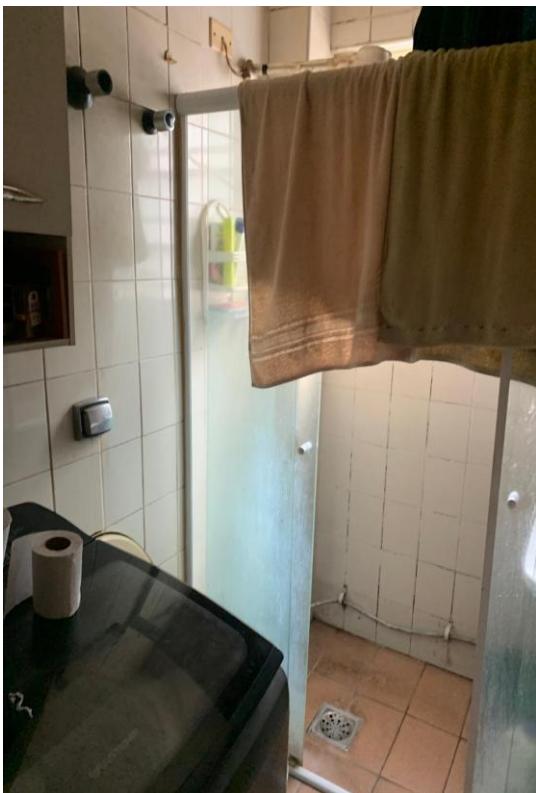
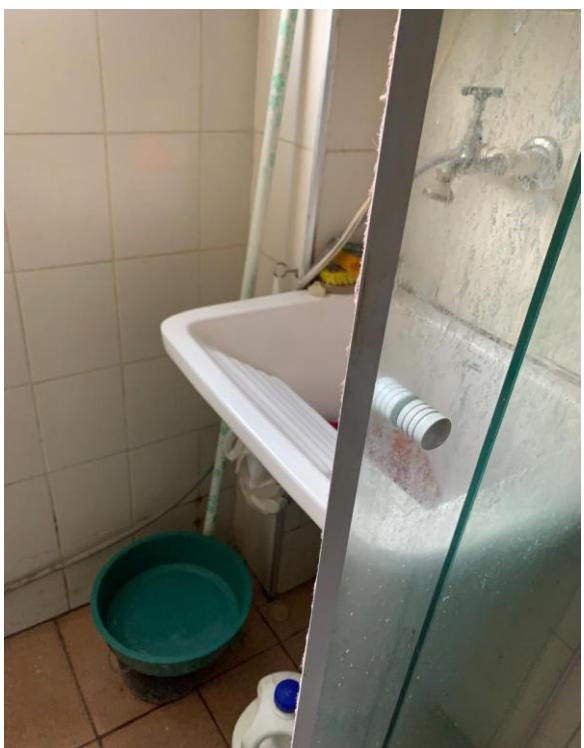
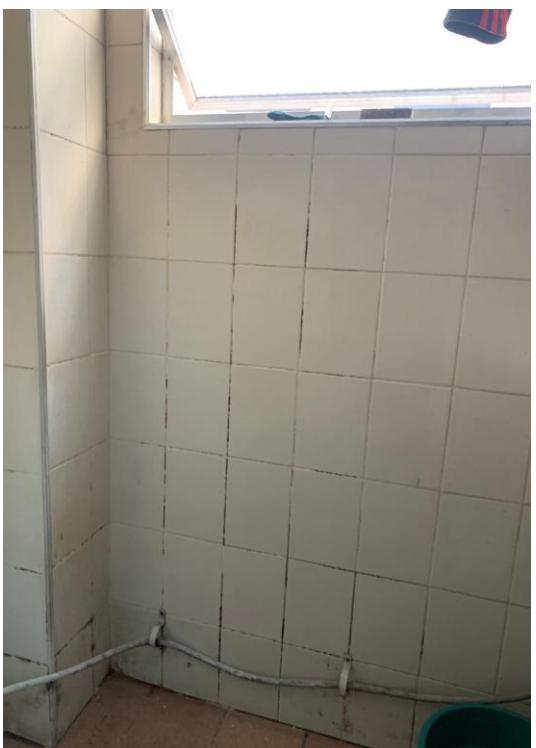
Banheiro W.C

- Paredes revestidas integralmente em **azulejo cerâmico até o teto**, tonalidade branca.
- Piso em **revestimento cerâmico tipo lajota na cor bege (conforme já descrito acima, segue em todo o piso do imóvel)**.
- Conjunto de louças sanitárias padrão (vaso, lavatório), apresentando **desgaste funcional**.
- Box de separação em **estruturas metálicas e vidros translúcidos**, em estado regular de conservação.
- Tanque de coluna em **polipropileno**, instalado junto ao banheiro, configurando uso complementar à área de serviço.
- Janela basculante com vidros transparentes e perfil de alumínio.
- Porta de acesso em **PVC sanfonado**, já com sinais de deformação e desgaste.

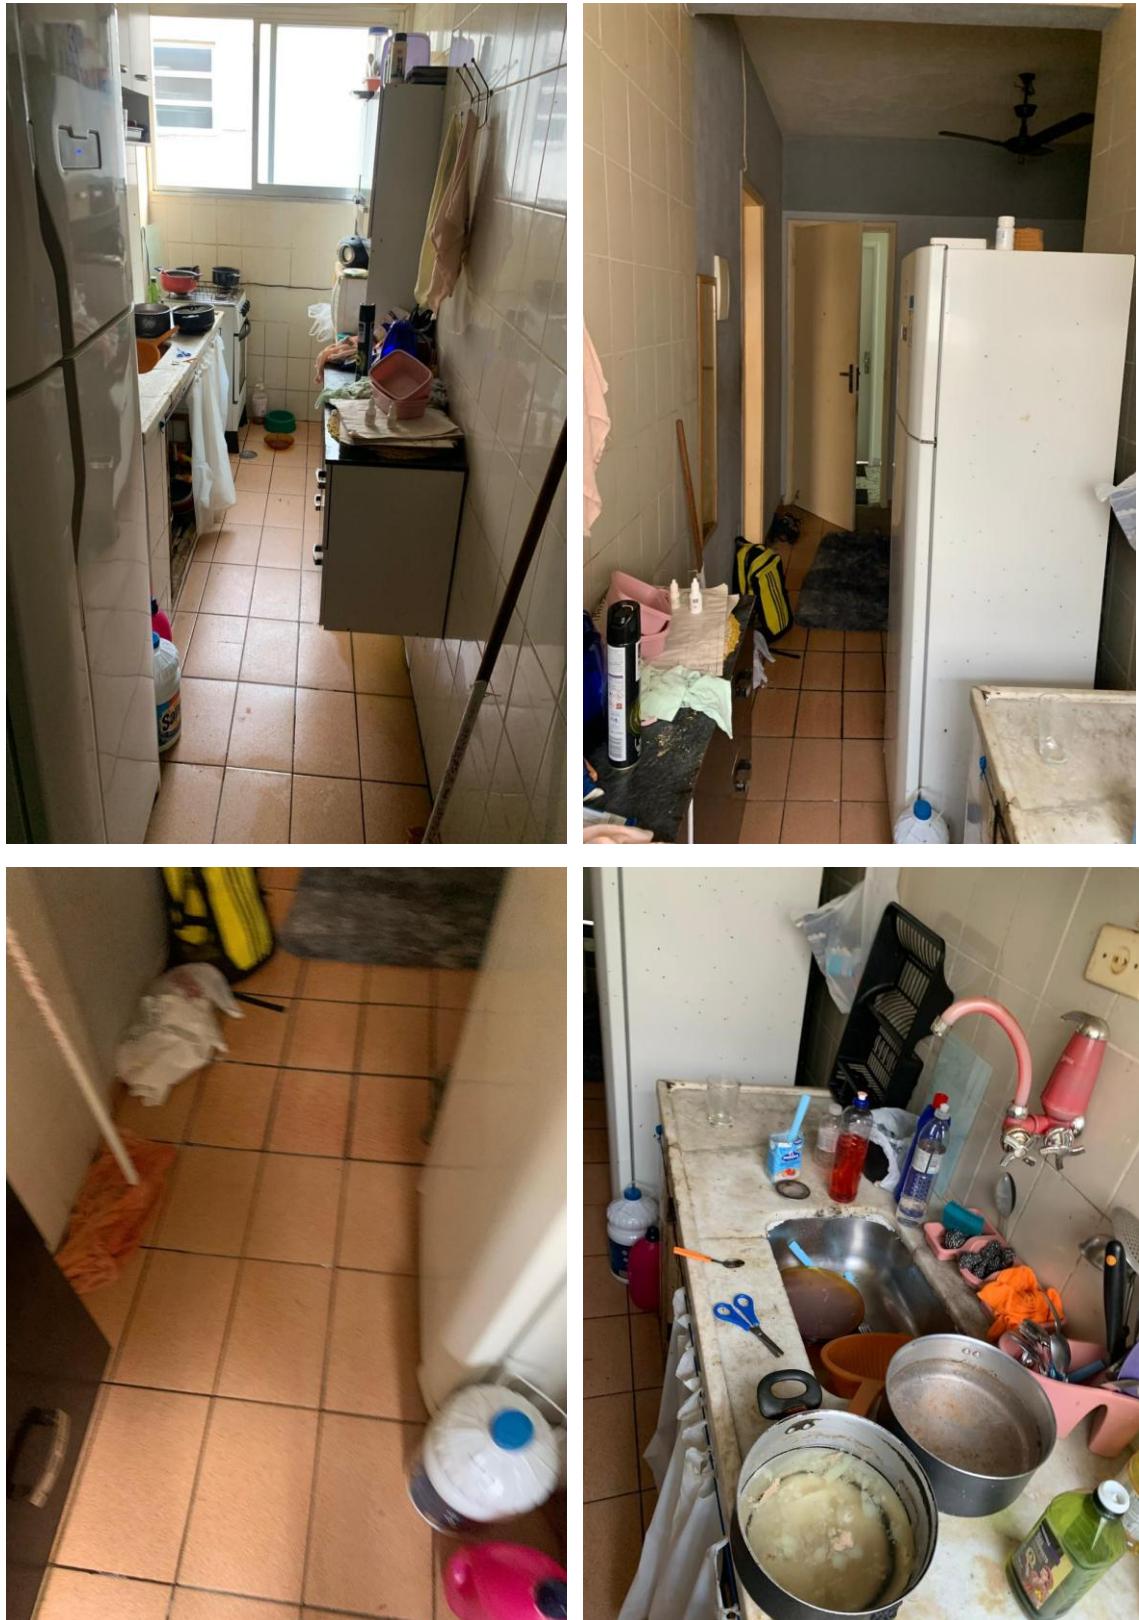
Cozinha

- Paredes laterais revestidas em **azulejo cerâmico branco** até o teto.
- Piso em **revestimento cerâmico lajota bege**, contínuo com a sala.
- Pia em **tampo de mármore polido** desgastada e trincas, com **cuba em aço inox**, apresentando **oxidação**.
- Janela em **alumínio de correr, com vidro transparente**, apresentando **deterioração das guarnições de vedação**.
- Rede elétrica com **poucos pontos de tomada e fiação antiga**, sem padrão atual de aterramento.
- Presença de **infiltrações visíveis nas paredes próximas à pia**.

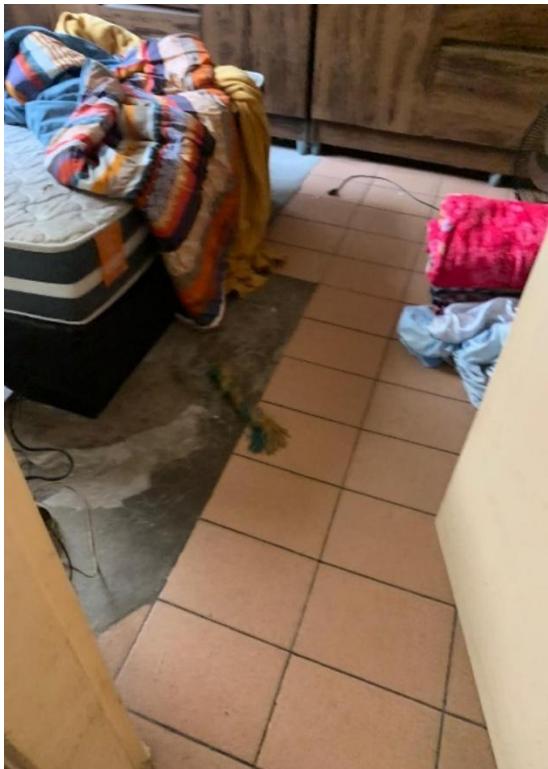
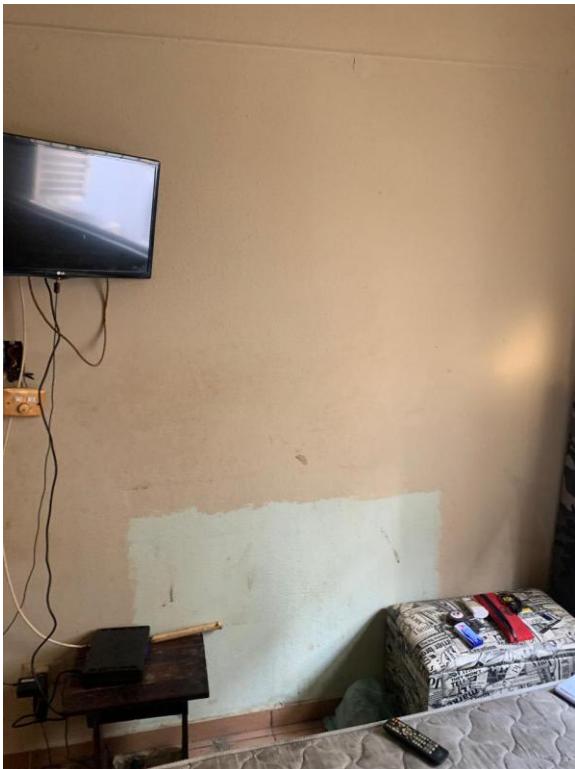
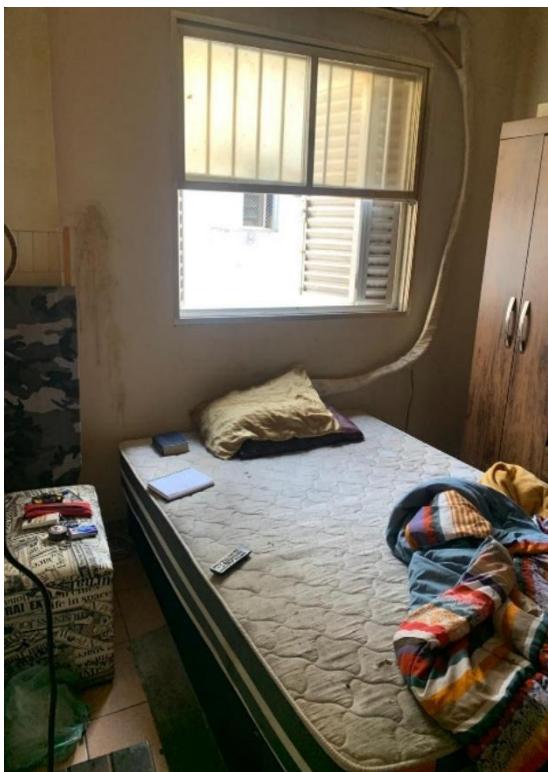
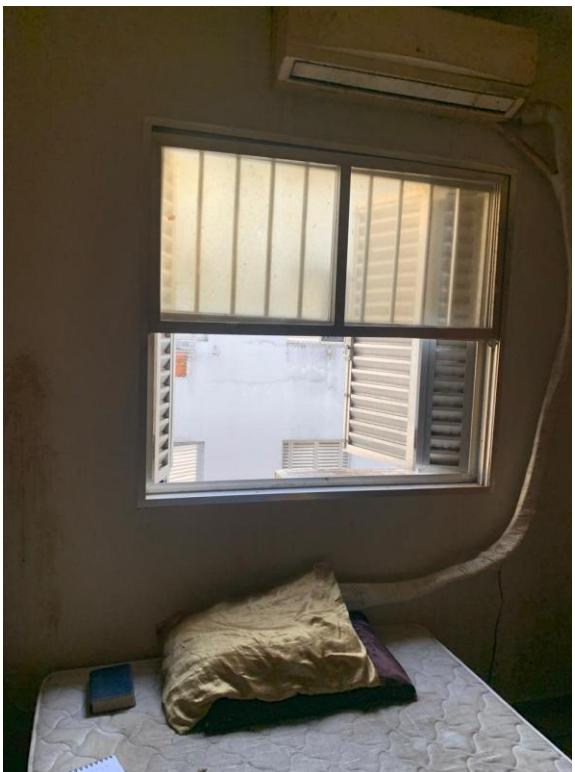
Quarto

- Paredes em **alvenaria com pintura em tinta PVA na cor branca**, apresentando **descascamentos, manchas de umidade e fungos (mofo)**, especialmente junto ao rodapé e cantos.

- Teto em laje de concreto com pintura branca, apresentando **fissuras capilares e sinais de infiltração**.
- Piso em **revestimento cerâmico lajota bege**, idêntico ao restante do apartamento, com pisos faltantes.
- Janela tipo **camarão em alumínio, com vidros transparentes e grades metálicas de proteção**, apresentando **desgaste de funcionamento e oxidação superficial**.

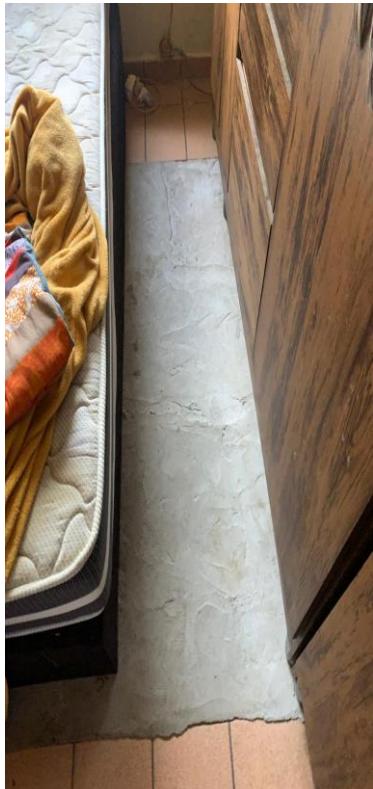
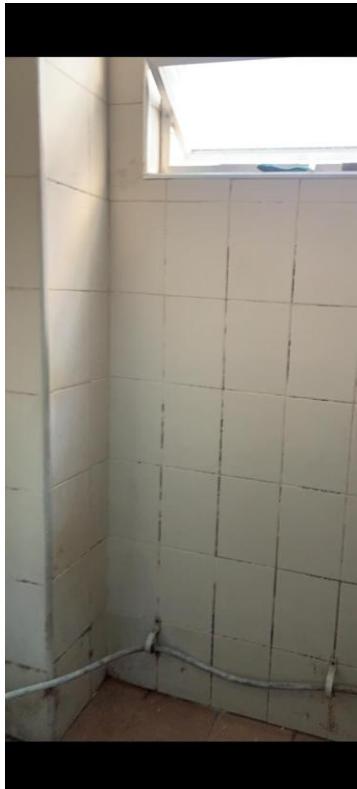
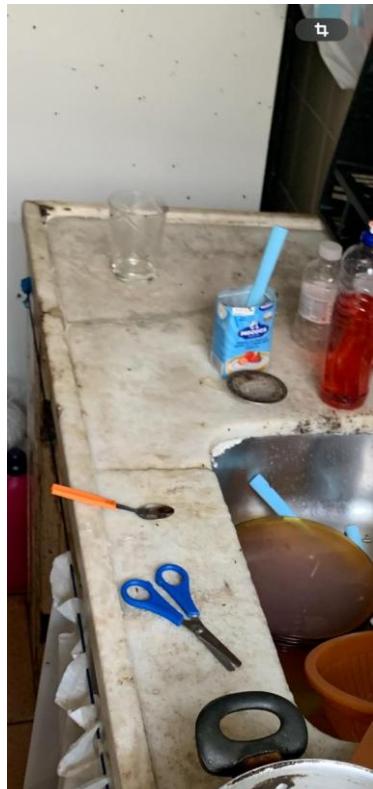
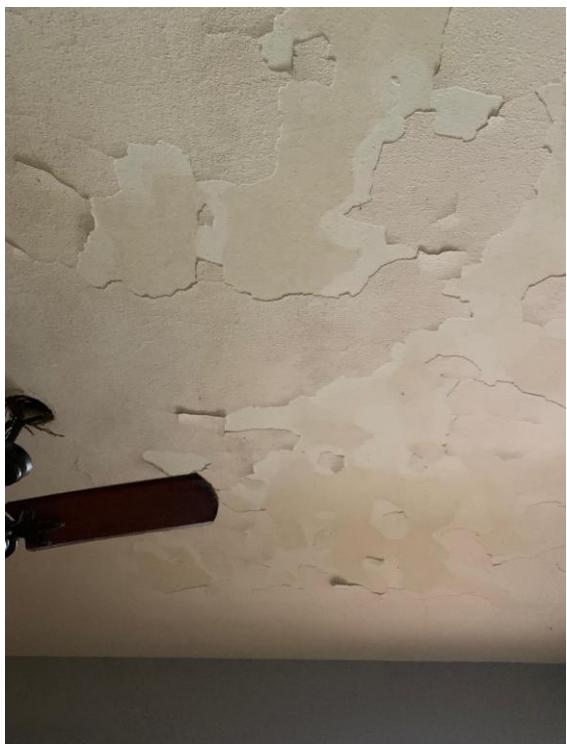
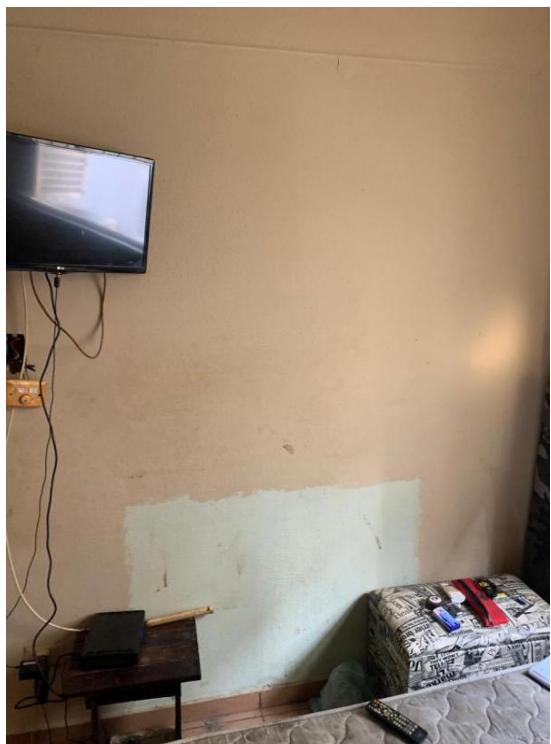
Observações de acabamento do imóvel nº 1.305

- O apartamento encontra-se em **péssimo estado de conservação**, com **acabamentos internos deteriorados**, apresentando:
 - **Infiltrações e presença de mofo** em diversas paredes e tetos.
 - **Falhas no sistema elétrico**, comprometendo a iluminação artificial e representando risco de uso.
 - **Pintura desgastada e descascada**, sem manutenção recente.
 - **Revestimentos cerâmicos com trincas e desplacamentos pontuais**.
 - **Esquadrias metálicas com desgaste de uso e falhas de vedação**.
- Faz-se necessária **intervenção corretiva em caráter abrangente**, incluindo **modernização elétrica e hidráulica, reparo de infiltrações, substituição de revestimentos e pintura geral**, de forma a restabelecer condições adequadas de habitabilidade.
