**EXMO SR. DR. JUIZ DE DIREITO DA 33ª VARA CÍVEL  
DO FORO CENTRAL CÍVEL DE SÃO PAULO, COMARCA DE SÃO  
PAULO - SP**

**Processo Digital: 0070324-16.2017.8.26.0100**

**LAUDO**

### LAUDO DE AVALIAÇÃO

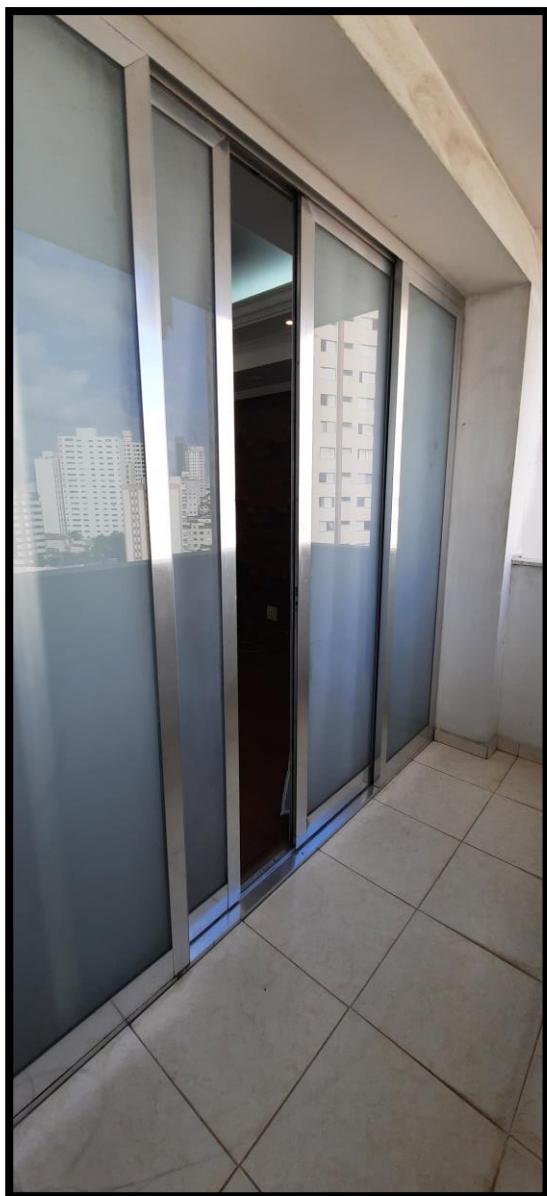
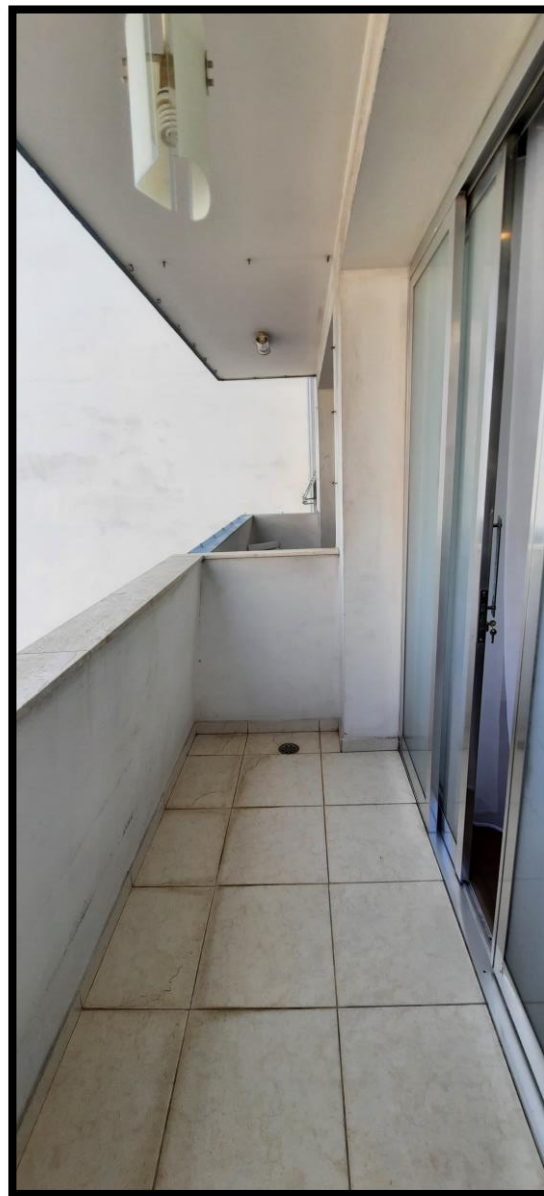
**Estado geral:** em razoável estado de conservação.

**Piso:** com revestimento cerâmico; em mal estado de conservação, o rejunte e piso estão desgastados; escoamento de água favorável.
