**EXMO. SR. DR. JUIZ DE DIREITO DA 6ª VARA DE FAMÍLIA E SUCESSÕES DO  
FORO CENTRAL DA CAPITAL DE SÃO PAULO**

**Processo Digital nº : 1023108-76.2016.8.26.0100**  
**Classe - Assunto : Execução de Alimentos - Obrigação de Fazer / Não Fazer**  
**Requerente e Herdeiro : Marcos Ribeiro da Silva Carvalho e outros**  
**Inventariado : Zoe Clare Ramsden Carvalho**

## L A U D O

- Uma **área de terras** medindo 2 alqueires e 2.700,00 m<sup>2</sup> totalizando 51.100,00 m<sup>2</sup>, no bairro Birizal, município de Piracaia/SP, objeto da Matrícula 1.858 do Cartório de Registro de Imóveis de Piracaia/SP.

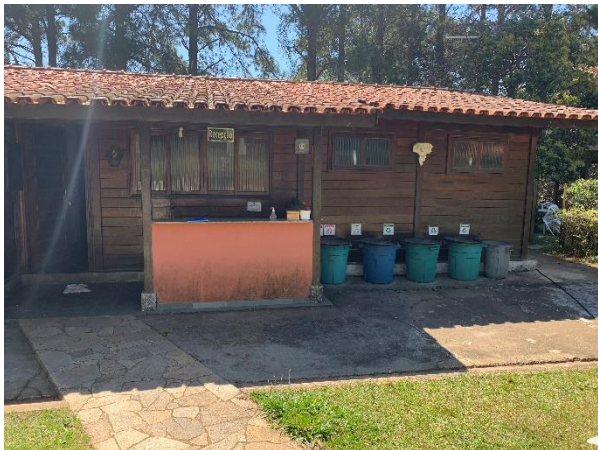
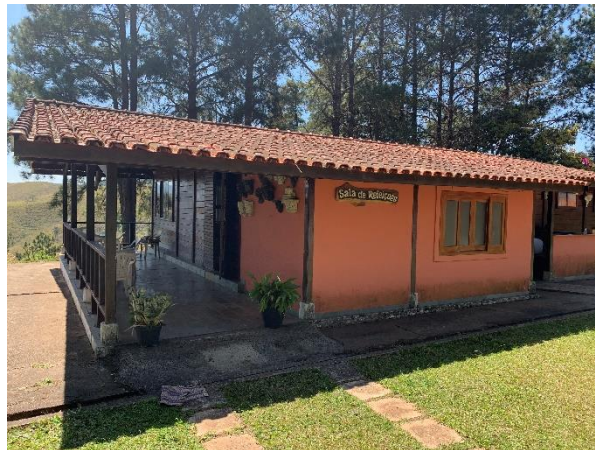
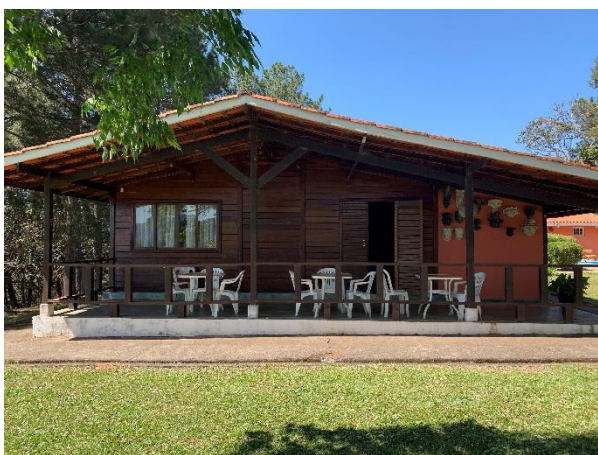
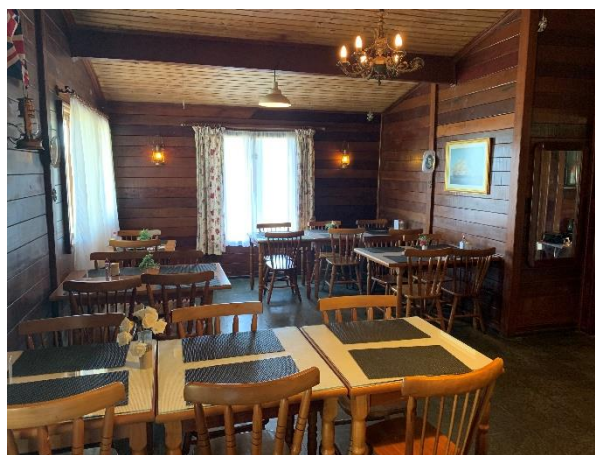
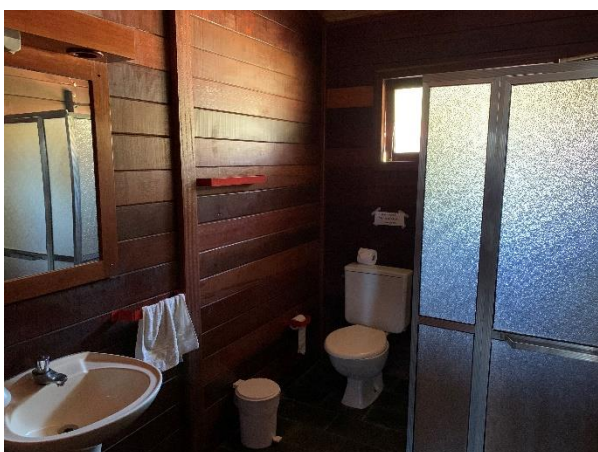
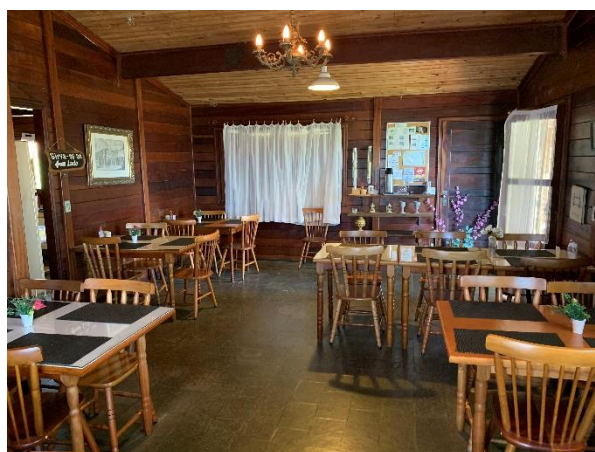
## CASA SEDE

Construção mista de alvenaria e madeira, com telhado em estrutura de madeira e telhas cerâmicas, conta com área de refeição, sala de jogos, recepção, cozinha, sala de leitura, banheiro, distribuídos em um pavimento com aproximadamente **110 m<sup>2</sup>**.

Conta com acabamento em piso ardósia e forro de madeira nas paredes e tetos.

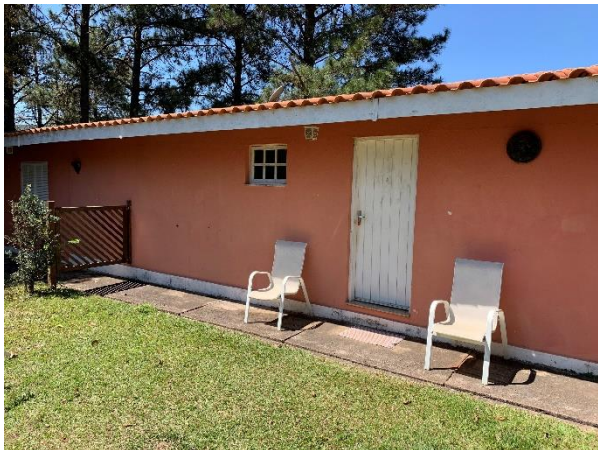
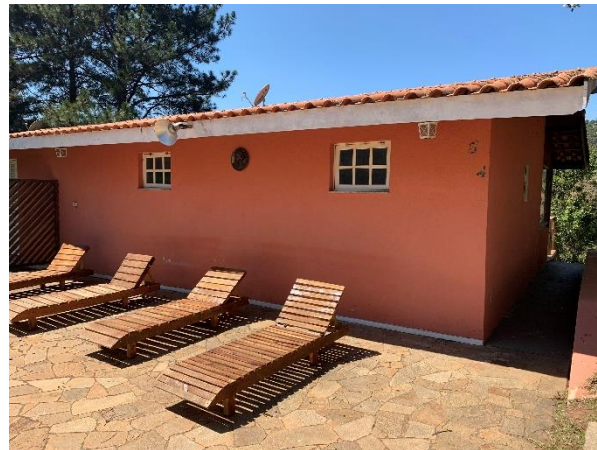
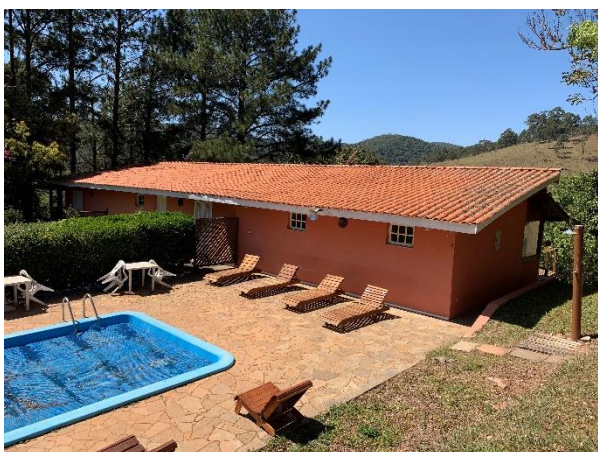
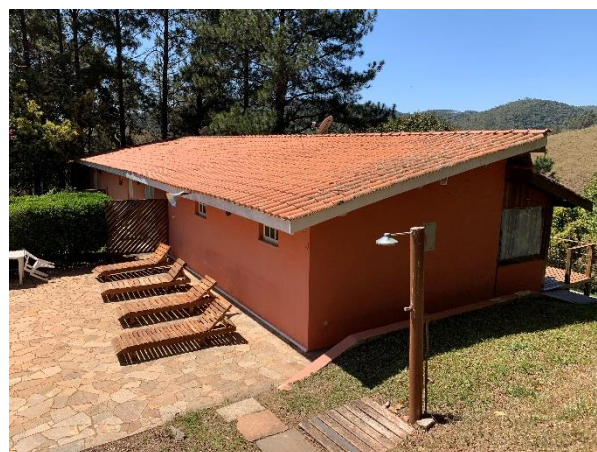
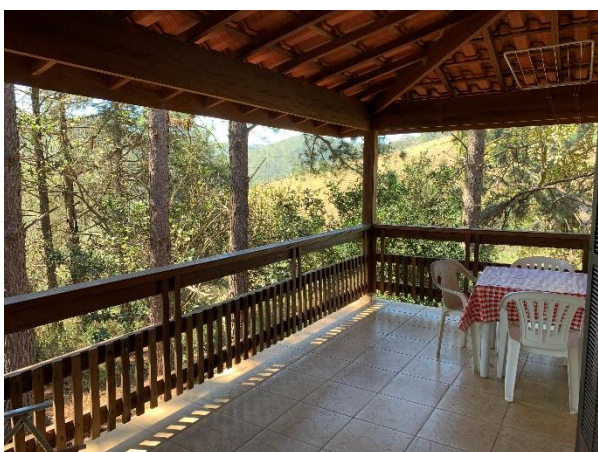
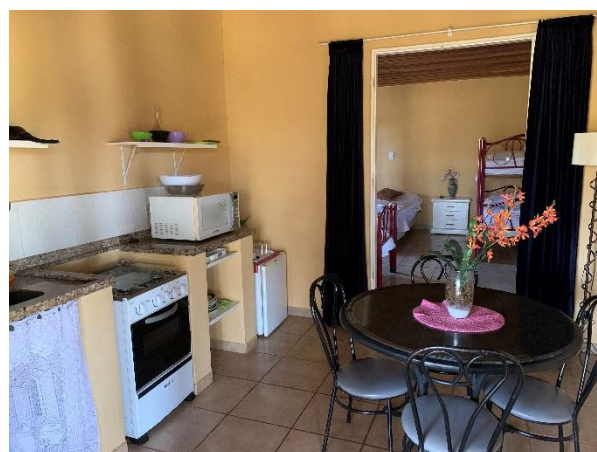
## CASA HÓSPEDES I

Construção em estrutura convencional e blocos de concreto, revestidos com reboco e pintura, com telhado em estrutura de madeira e telhas cerâmicas, abrigando 4 chalés numerados de 1 a 4, distribuídos em um pavimento com aproximadamente **132 m<sup>2</sup>**.

Chalé 1: cozinha, quarto com 1 beliche, 2 camas de solteiro e 1 cama de casal, banheiro e varanda coberta. Possui pisos cerâmicos, paredes em reboco e pintura e tetos com forros de madeira.

Chalé 2: quarto com 3 camas de solteiro, banheiro, além de sala, cozinha e 1 cama de casal em um ambiente. Possui pisos em ardósia e cerâmicos, paredes em reboco e pintura e tetos com forros de madeira.

Chalé 3: quarto com 1 cama de casal e 1 cama de solteiro, banheiro e varanda descoberta. Possui pisos cerâmicos, paredes em reboco e pintura e tetos com forros de madeira.

Chalé 4: idêntico ao chalé 3.

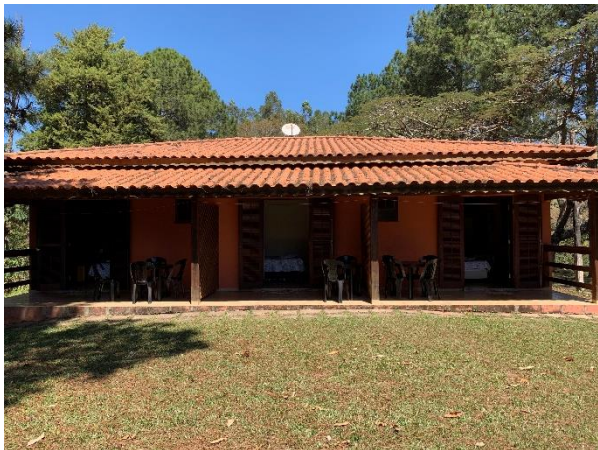
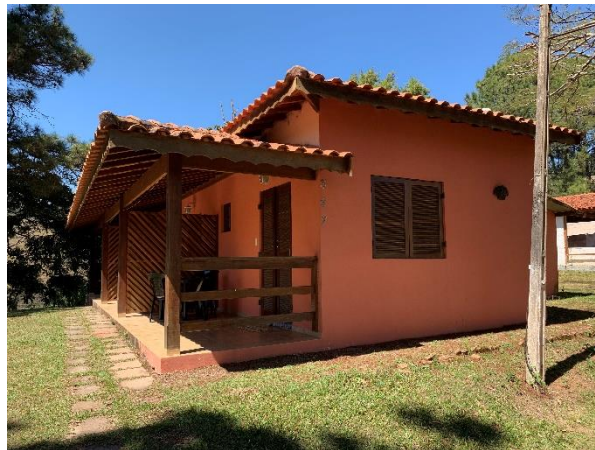
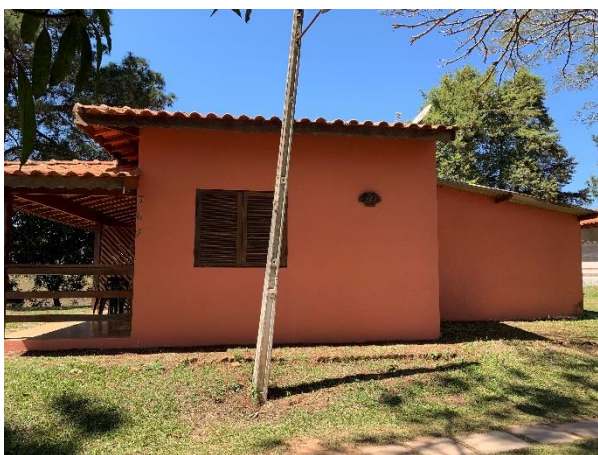
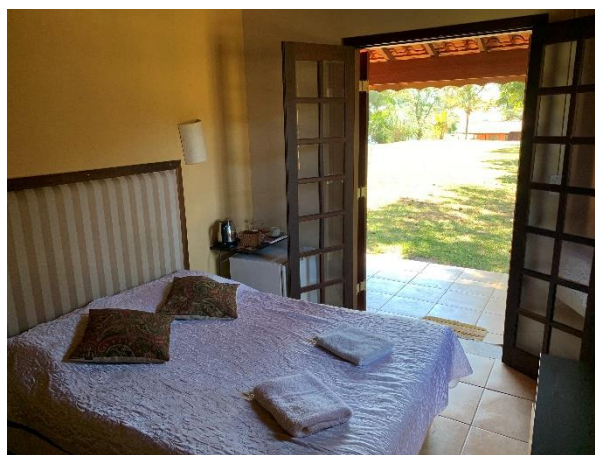
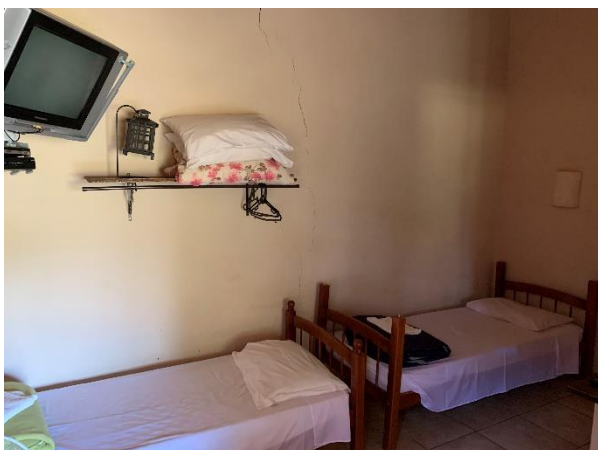
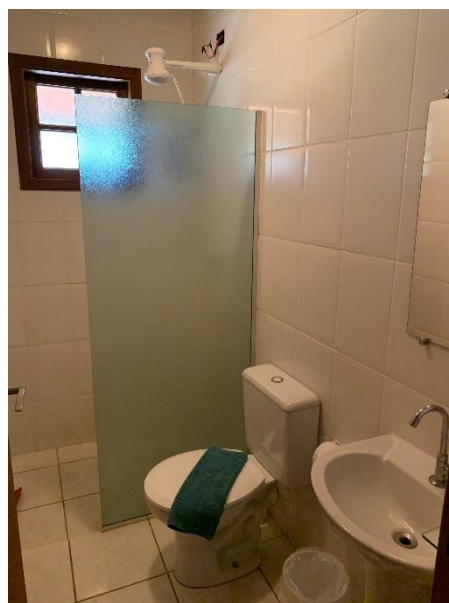
## CASA HÓSPEDES II

Construção em estrutura convencional e blocos de concreto, revestidos com reboco e pintura, com telhado em estrutura de madeira e telhas cerâmicas, abrigando 3 chalés numerados de 5 a 7, distribuídos em um pavimento com aproximadamente **52 m<sup>2</sup>** de área interna e **24 m<sup>2</sup>** de varanda coberta.

Chalé 5: quarto com 1 cama de casal e 2 camas de solteiro, banheiro e varanda coberta. Possui pisos cerâmicos, paredes em reboco e pintura e tetos com forros de madeira.

Chalé 6: quarto com 1 cama de casal, banheiro e varanda coberta. Possui pisos cerâmicos, paredes em reboco e pintura e tetos com forros de madeira.

Chalé 7: quarto com 1 cama de casal e 2 camas de solteiro, banheiro e varanda coberta. Possui pisos cerâmicos, paredes em reboco e pintura e tetos com forros de madeira.

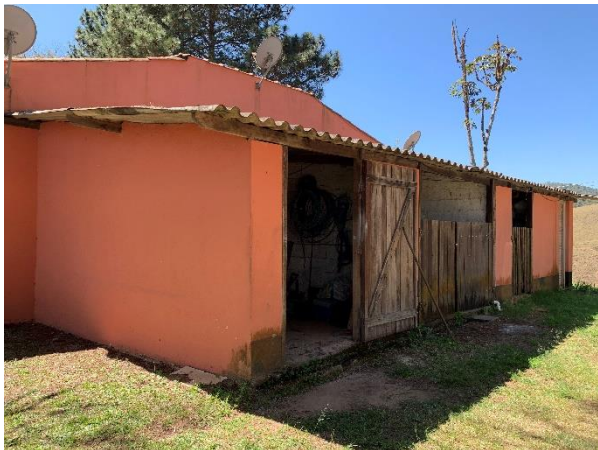
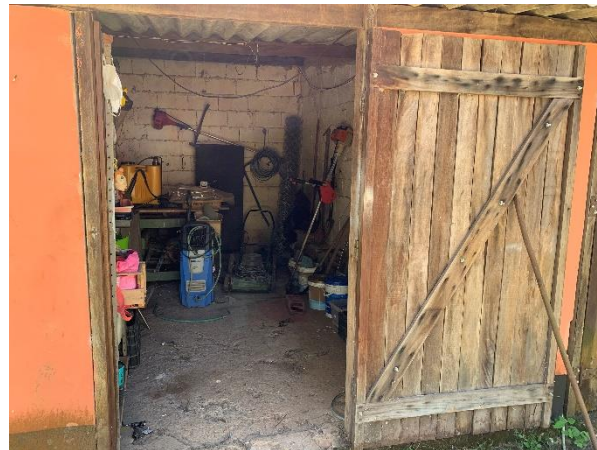
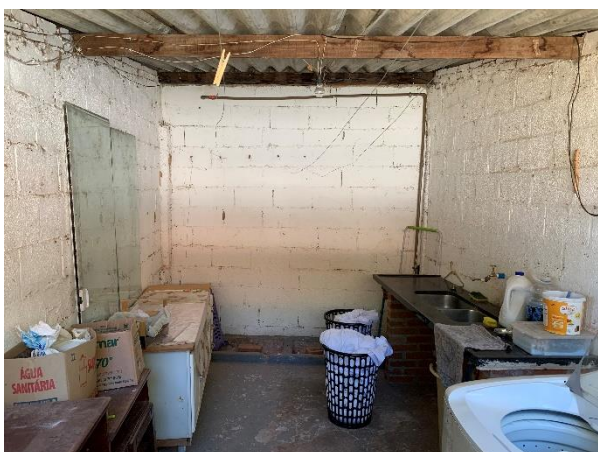
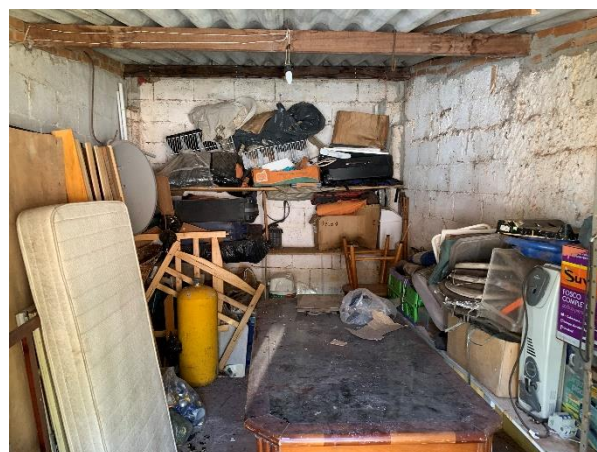
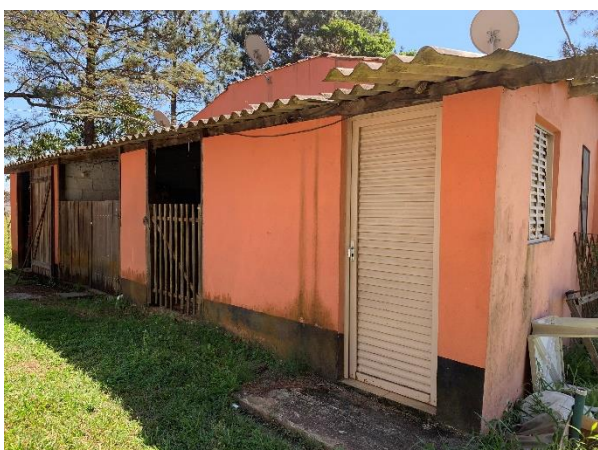
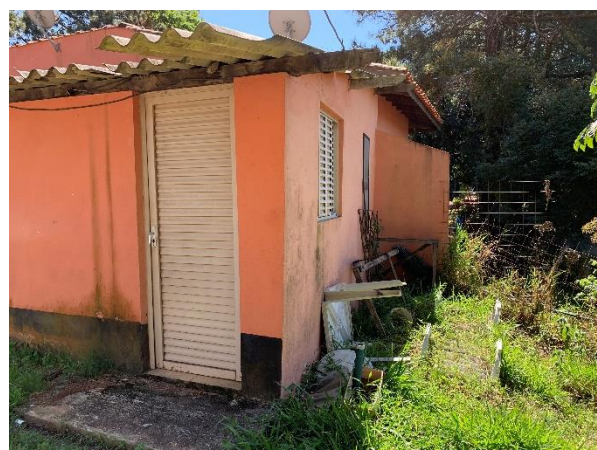
## CONSTRUÇÕES DE APOIO

Construção em estrutura convencional e blocos de concreto sem revestimento, com pintura, telhado em estrutura de madeira e telhas cerâmicas, pisos em ardósia, abrigando quarto, sala, cozinha e banheiro, distribuídos em aproximadamente **45 m<sup>2</sup>**.

Construção anexada à Casa de Hóspedes II, em estrutura convencional e blocos de concreto sem revestimento, telhado em estrutura de madeira e telhas de fibrocimento, pisos em cimentado rústico, abrigando lavanderia, quarto de ferramentas e apoio, distribuídos em aproximadamente **45 m<sup>2</sup>**.

Construção em estrutura convencional e blocos de concreto sem revestimento, com pintura, telhado em estrutura de madeira e telhas cerâmicas, pisos em cimentado rústico, abrigando área de secagem da lavanderia, distribuídos em aproximadamente **50 m<sup>2</sup>**.

Construção em estrutura convencional e blocos de concreto sem revestimento, com pintura, telhado em estrutura de madeira e telhas cerâmicas, pisos em cimentado rústico, abrigando área de canil, distribuídos em aproximadamente **20 m²**.
