Processo Digital nº: 1001806-29.2023.8.26.0590

LAUDO PERICIAL**1 - INTRODUÇÃO**

O presente laudo tem por objetivo avaliar o imóvel constituído pelo apartamento 12 do Edifício Verona, situado na Rua Lima Machado 148, Centro, neste Município e Comarca de São Vicente

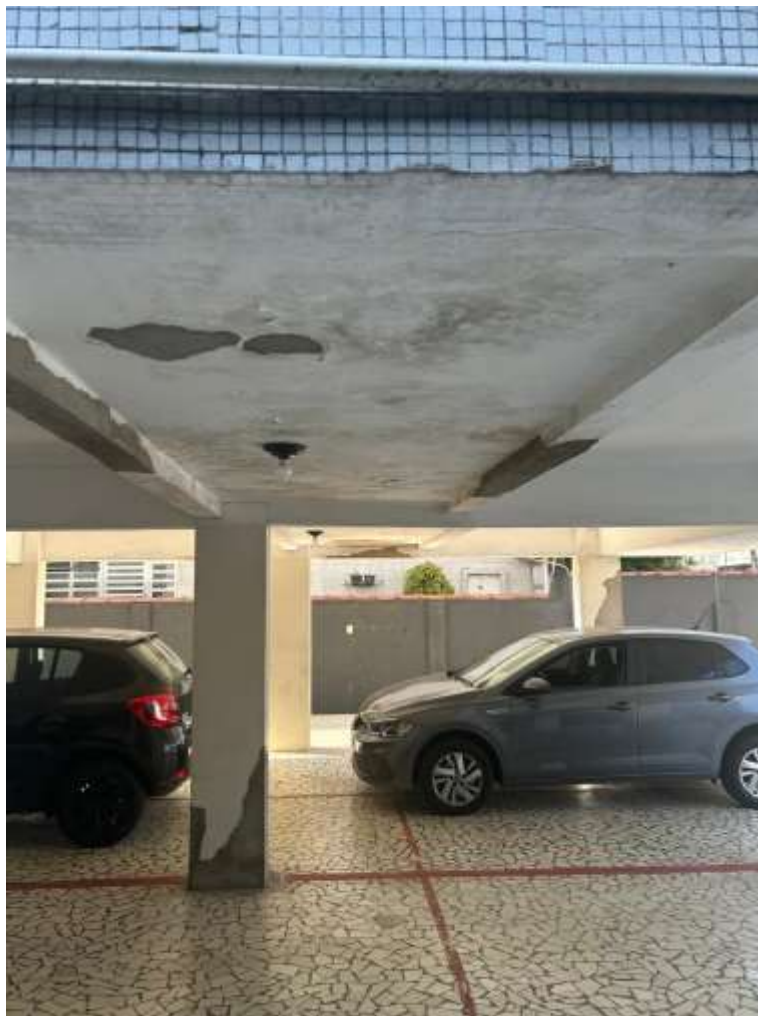
Foto 3 – Vista da garagem e de área atingida por vazamentos da unidade 12.

A unidade 12 possui vazamentos ativos nas áreas molhadas e necessita de reparos.

A edificação possui uma idade aparente de 30 anos.

O imóvel em tela necessita de reparos e possui vaga de garagem coletiva, com necessidade de manobras, estando situado próximo ao centro do Município. Neste sentido entendemos que o imóvel possui uma liquidez média para baixa.

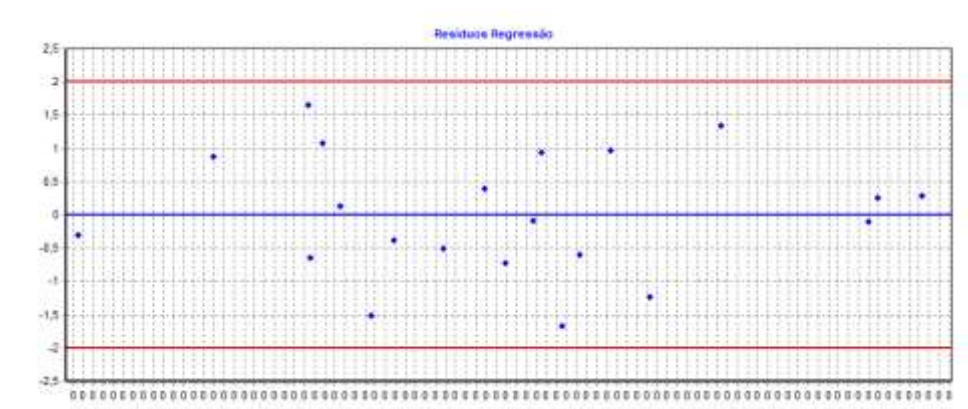
Gráfico 1 - Outliers

Examinados os resíduos entre os valores originais e aqueles estimados com o modelo inferido, pode ser concluído que os mesmos são razoavelmente aleatórios e sem presença de elementos discrepantes e ou pontos influenciantes como demonstram os gráficos a seguir reproduzidos.
