**EXMO SR. DR. JUIZ DE DIREITO DA 33ª VARA CÍVEL
DO FORO CENTRAL CÍVEL DE SÃO PAULO, COMARCA DE SÃO
PAULO - SP**

Processo Digital: 0001655-08.2017.8.26.0100

LAUDO TÉCNICO DE AVALIAÇÃO

Trata o presente caso da avaliação de um imóvel situado na R. Catumbi, 286 – Apartamento nº 910 - SP, CEP: 03021-000 – Edifício Evolução. Sob a matrícula de nº 192.724 - Livro nº 2 (7º Oficial de Registro de Imóveis de São Paulo), número de Contribuinte: 196.017.0166-3.

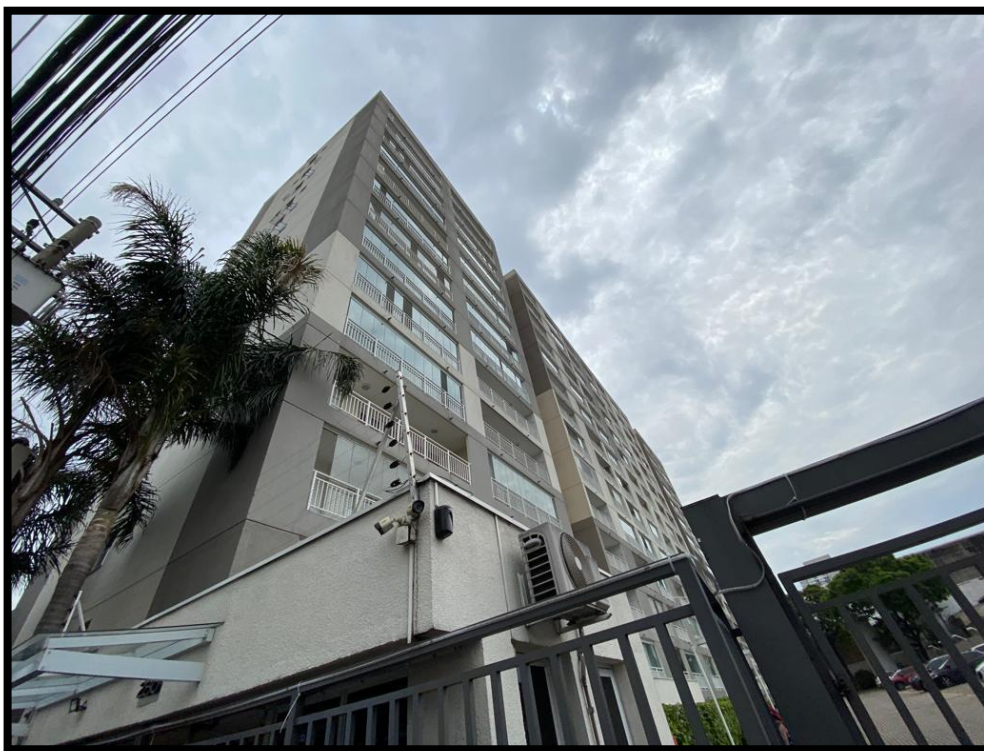
Imagem 1 – Fachada do Edifício

Fachada / face frontal do edifício: Pintura simples, portão de ferro para entrada de pedestres, portão de ferro para entrada dos veículos e uma recepção.

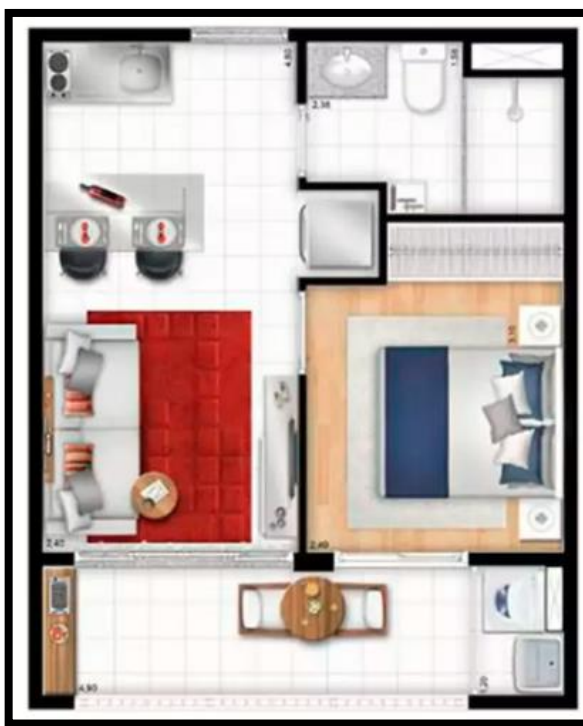
Imagem 20 – Planta baixa

No caso do imóvel, fora observado: 1 (uma) sala, 1 (uma) cozinha, 1 (um) banheiro, 1 (uma) sacada e 1 (uma) lavanderia.
