**Processo Digital nº : 0011784-63.2003.8.26.0100**  
**Classe - Assunto : Procedimento Comum Cível - Prestação de Serviços**  
**Requerente : Kimberly Clark Kenko Indústria e Comércio Ltda**  
**Requerido : Fabíola Regina Massara Antiquera e outro**

## LAUDO PERICIAL

Perito Judicial em Engenharia Civil,  
Construções e Avaliações de Imóveis  
CREA 5060658894

- Um **apartamento** sob o nº 111 – Duplex, do EDIFÍCIO PORTO DE ESPANHA, situado à Rua Dr. Alfredo Porchat nº 19, município de Santos/SP.

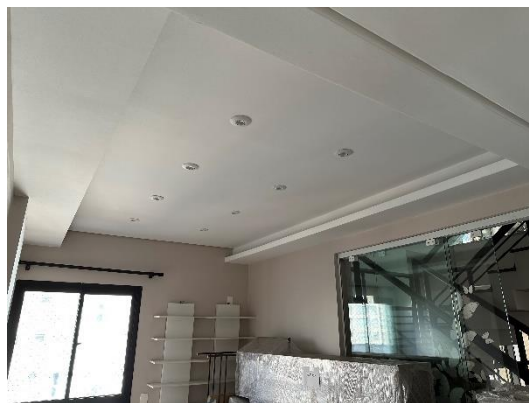
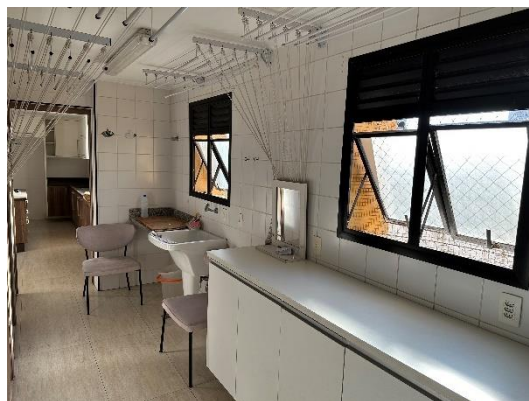
## 7. RELATÓRIO FOTOGRÁFICO

**Pavimento tipo:** conta com sala para dois ambientes com pisos de madeira em tábuas corridas desgastadas pelo tempo, necessitando de reparos, tetos com gesso em sancas com iluminação embutida e paredes em pintura látex. Sala de jantar com piso cerâmico e gesso com iluminação embutida no teto. Cozinha com piso cerâmico e azulejo nas paredes, teto com gesso em sanca com iluminação embutida e armários. Área de serviço com dependência de empregada e banheiro, revestidos com cerâmicas e azulejos. Também conta com lavabo revestido com cerâmica e azulejo, e varanda com piso em mármore.

O pavimento tipo também conta com duas suítes com closet munidos de armários com pintura, pisos revestidos em cerâmica, banheiros com paredes revestidas por azulejos, e louças sanitárias em condições regulares de uso.

**Pavimento superior:** conta com área de circulação revestida em pedras, ar-condicionado e gesso no teto com iluminação de embutir, e lavabo revestido com cerâmica e azulejo. Conta também com mais duas suítes com pisos revestidos em cerâmica, banheiros com paredes revestidas por azulejos, louças sanitárias em condições regulares de uso, além de armários e closet com armários revestidos por pintura numa delas.

A área da cobertura conta com churrasqueira coberta por estrutura pergolada em vidros com peças quebradas, pisos em pedra desgastadas pelo tempo, e paredes revestidas por pastilhas necessitando de reparos e limpeza. A área descoberta apresenta uma piscina necessitando de revisão no rejuntamento, rodeada por deck desgastado pelo tempo.

O apartamento conta com pisos em revestimento cerâmicos em bom estado de conservação, e pisos em madeira necessitando de reparos com eventuais trocas de peças. As paredes contam com pintura em látex PVA necessitando de repintura, com manchas pontuais de infiltração nas suítes superiores. Os ambientes molhados revestidos com azulejos apresentam bom estado de conservação. Os tetos recebem pintura em látex PVA com sancas e molduras em gesso em boas condições. Apresenta instalações hidráulicas completas, atendendo disposição básica, com peças sanitárias e seus respectivos componentes de padrão comercial, em bom funcionamento. As instalações elétricas também estão completas, com circuitos independentes satisfazendo distribuição básica de pontos de luz e tomadas em condições regulares.

Com isso a edificação foi classificada como **“Necessitando de reparos simples”**.
