LAUDO

Imóvel: Rua Oswaldo Cochrane, nº 148, apto nº 33

Laudo Pericial de Avaliação Imobiliária

O presente **laudo pericial** tem por objetivo apresentar a **avaliação do imóvel residencial**, correspondente ao **apartamento nº 33**, situado na **Rua Oswaldo Cochrane, nº 148**, integrante do **Edifício Luso XIV**.

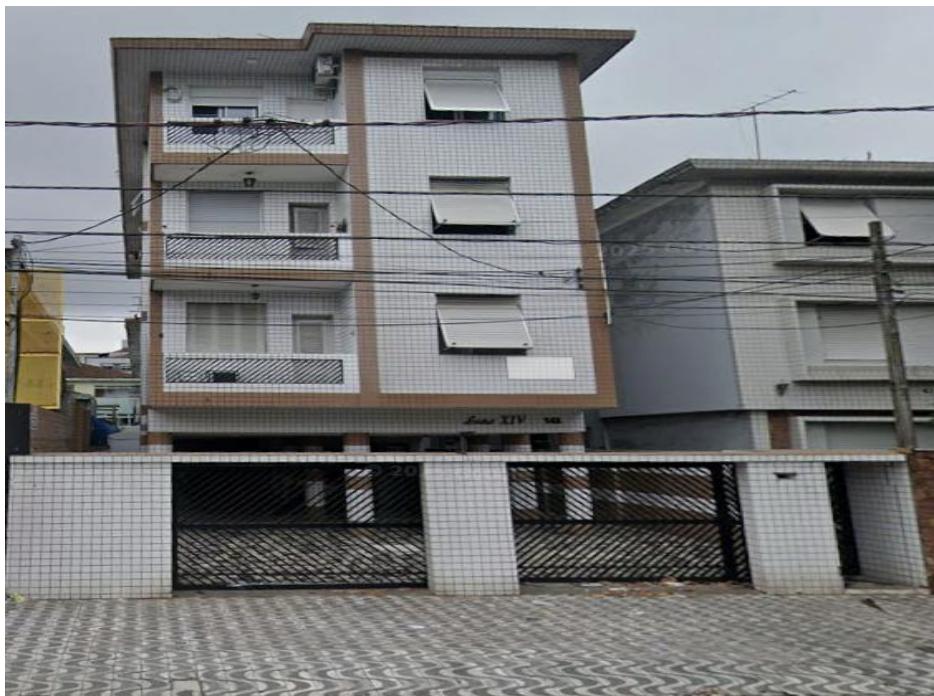
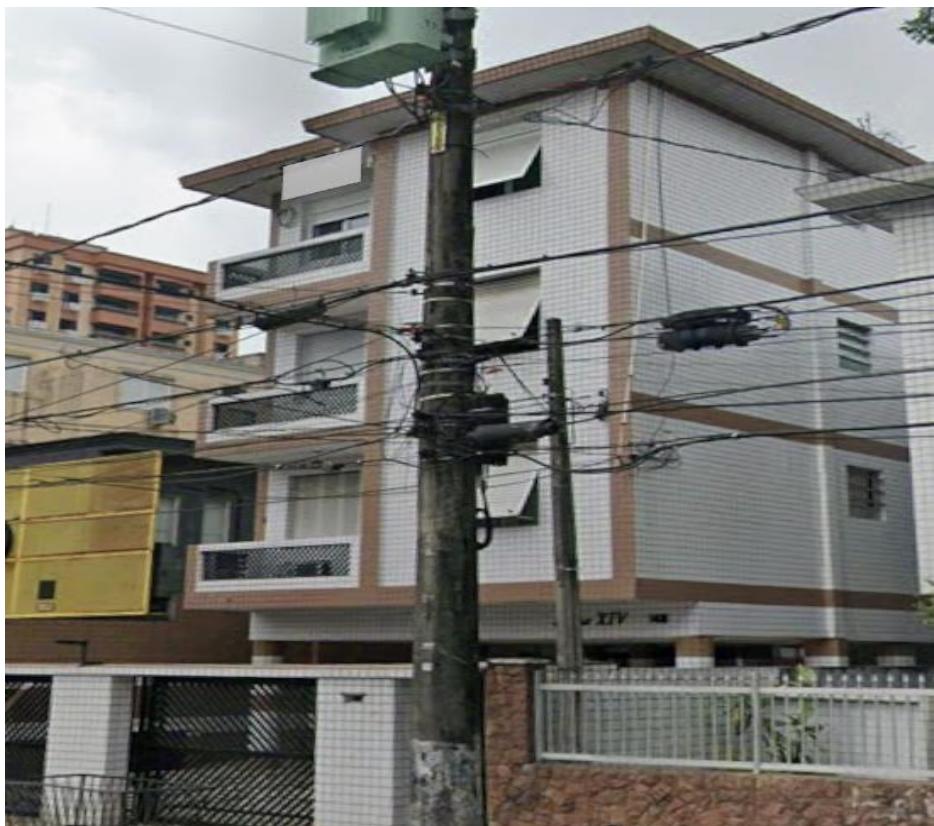
Vista lateral e frontal

O **edifício** possui **fachadas frontal e lateral revestidas com pastilhas cerâmicas nas cores branca e bege**. A parte frontal apresenta **varandas com parapeito em alvenaria e acabamento em alumínio anodizado na cor preta**. As **esquadrias externas** são do tipo **persiana**, em **alumínio**, com **vidros transparentes**.

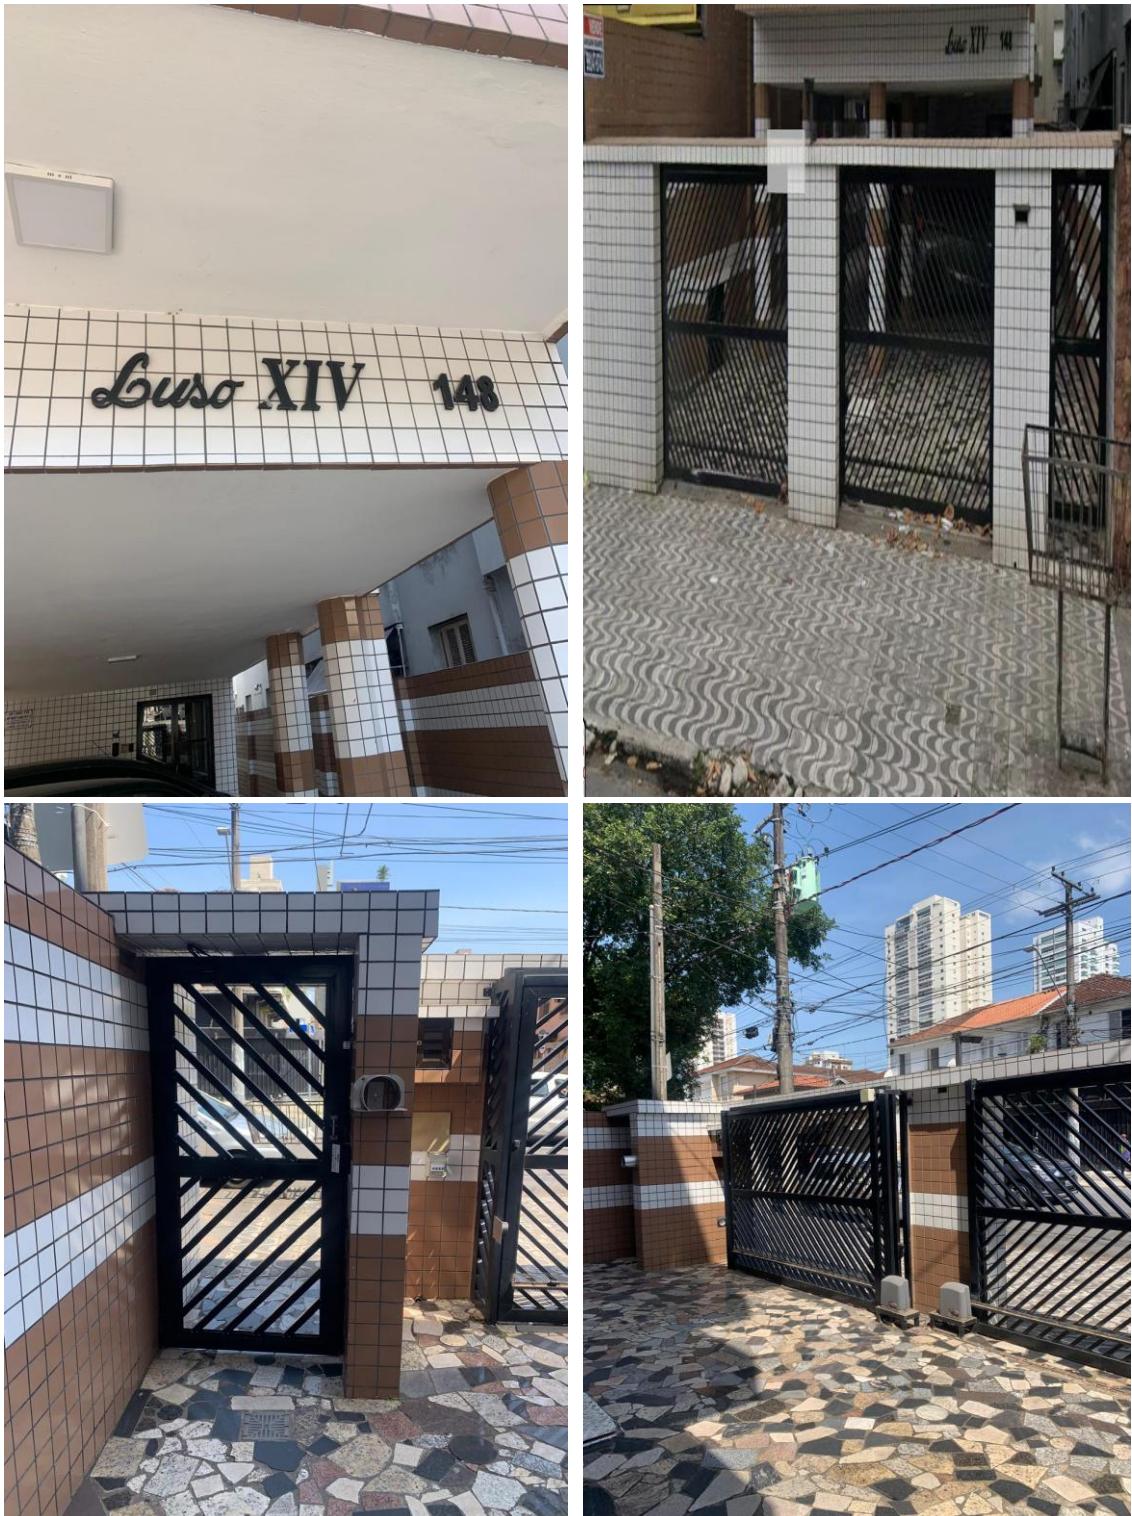
Fotos da entrada do Prédio

O **Edifício Luso XIV** é composto por **três blocos** — “A”, “B” e “C”. O **apartamento nº 23** encontra-se no **Bloco B**, localizado entre os blocos laterais. O **acesso principal** do bloco é feito por **porta em alumínio com vidro transparente**, seguido de **escadaria em alvenaria com revestimento em granilite na cor preta com manchas brancas**, e **corrimão em alumínio anodizado preto**. As **paredes internas das áreas comuns** são **pintadas na cor branca**.

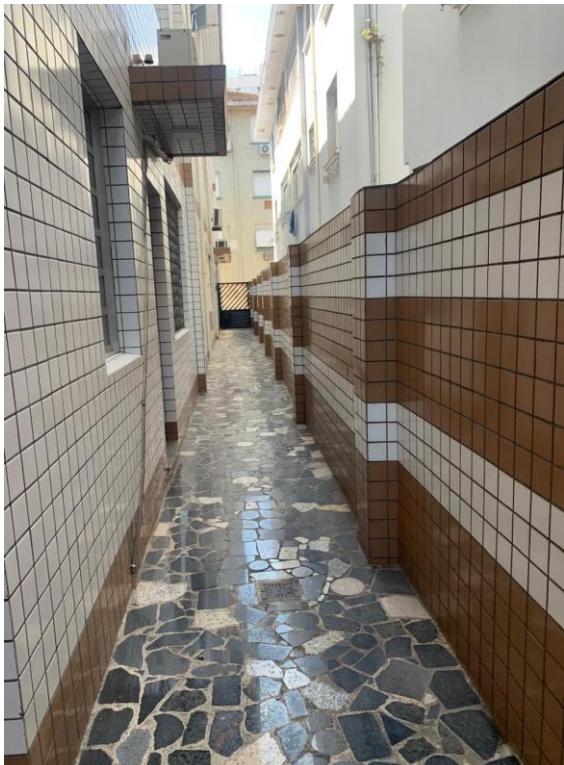
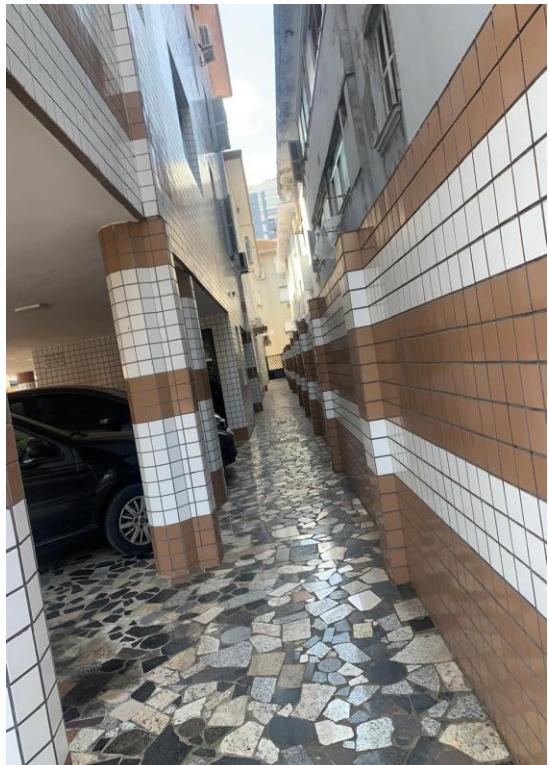
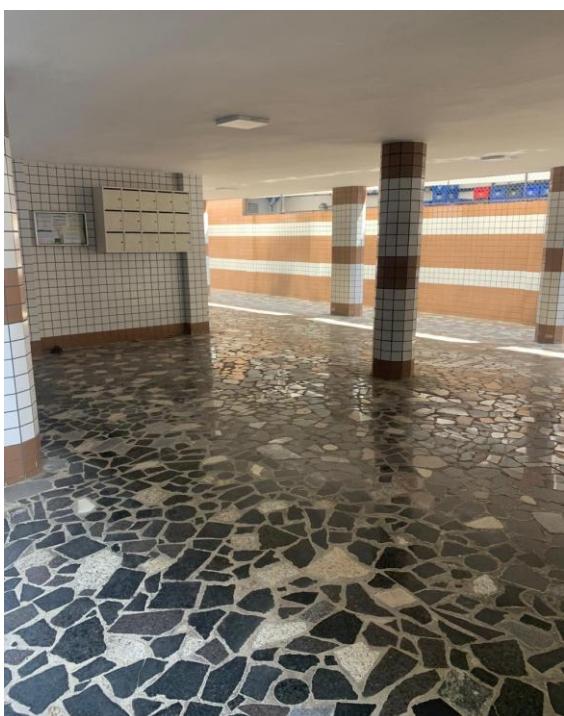
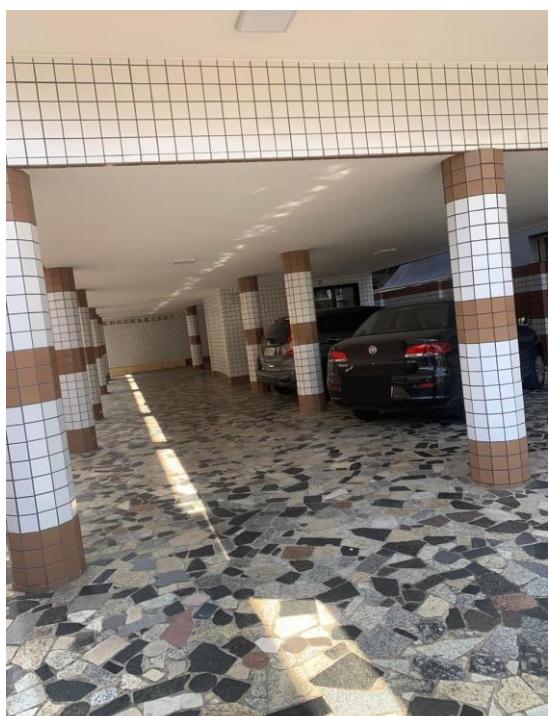
Fotos da Garagem

A **garagem** localiza-se no pavimento térreo e possui **portão automatizado em alumínio anodizado preto**. O **piso** é revestido com **caquinho cerâmico**, e os **pilares estruturais** têm **revestimento em pastilhas cerâmicas brancas e bege**, padrão também aplicado aos **muros laterais**. O **sistema de estacionamento** é **coletivo**, sem vagas individualizadas para todas as unidades.

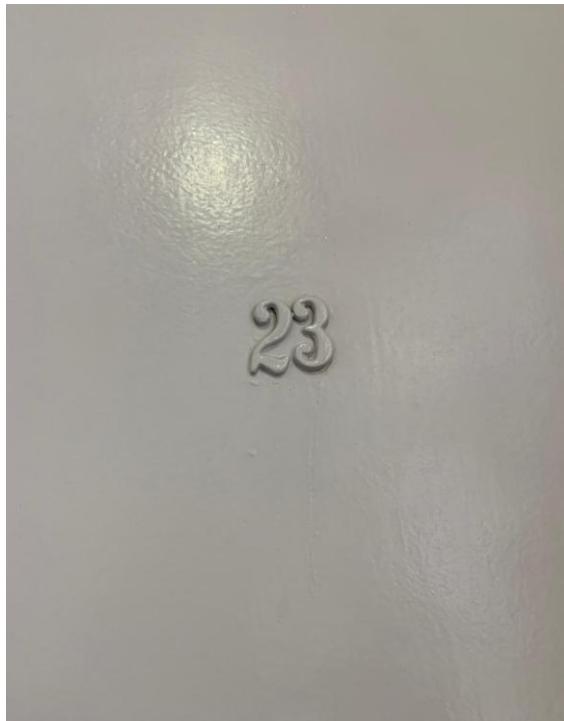
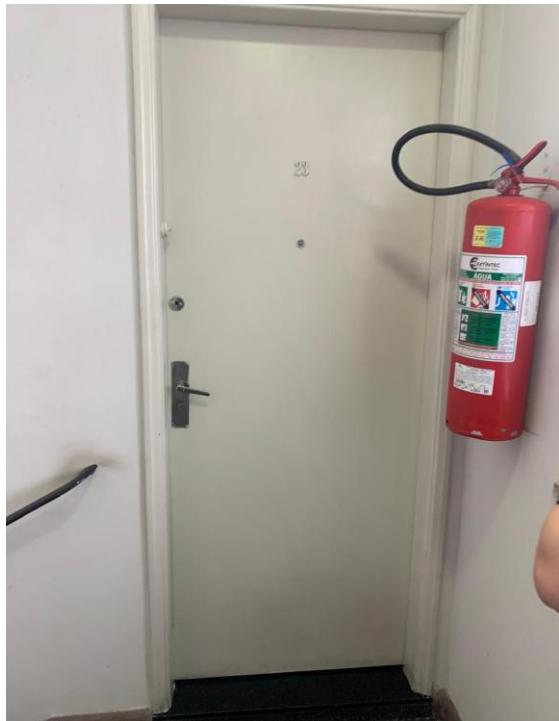
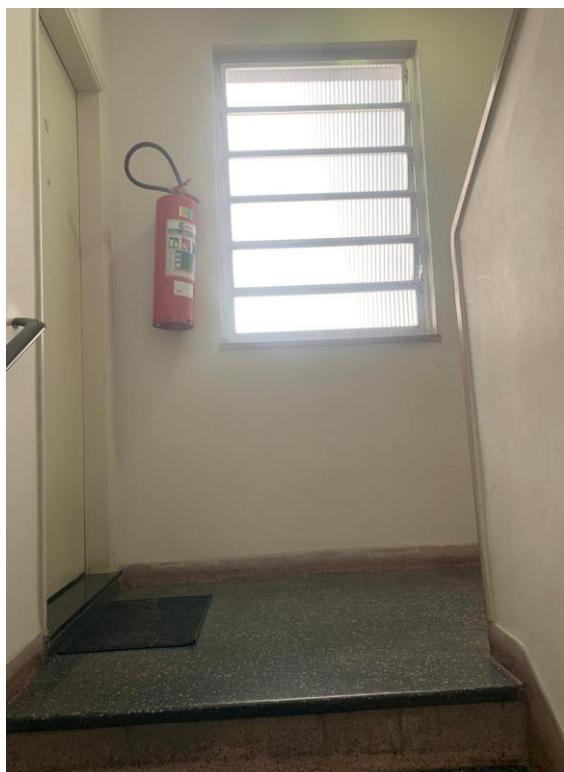
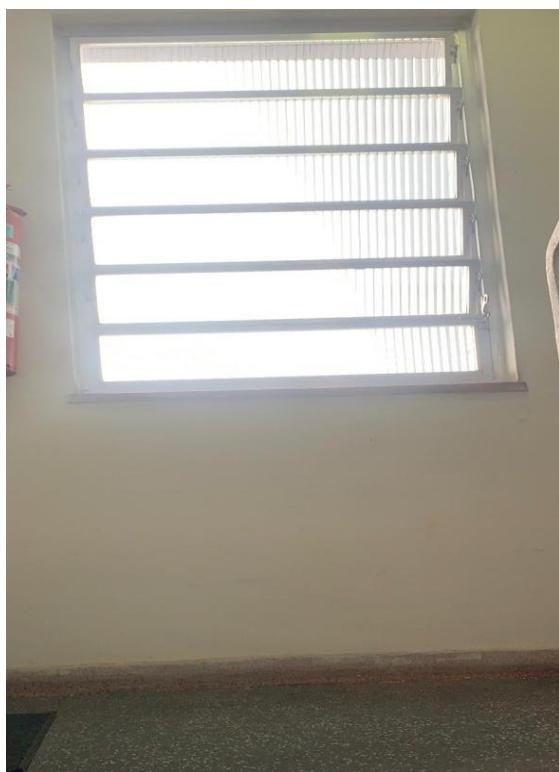
Hall de circulação do imóvel semelhante / porta do apartamento nº 23 (semelhante)

O hall de corredor de circulação que leva ao apartamento nº 23, semelhante ao apto nº 33, segue o mesmo padrão dos corredores de todos os andares do edifício, com piso em granilite na cor preta com manchas brancas, paredes pintadas na cor branca, e uma janela basculante com vidros canelados e perfil em alumínio.

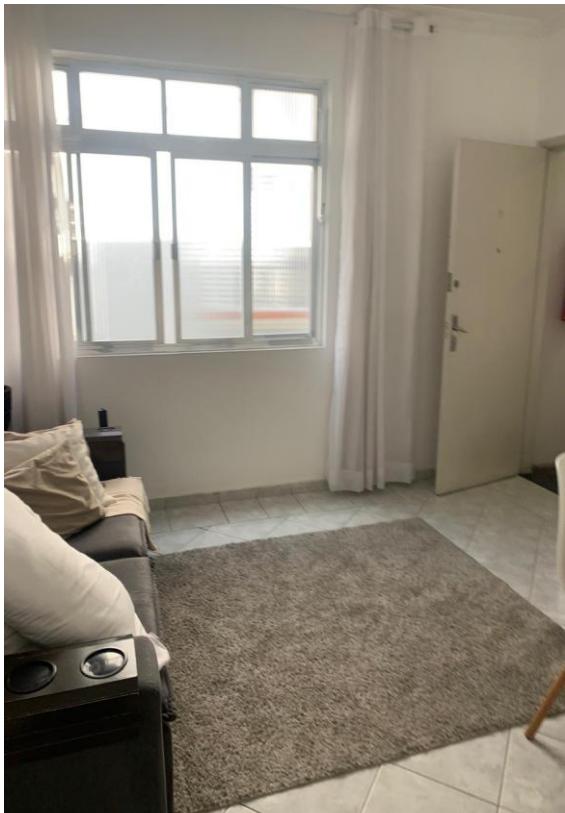
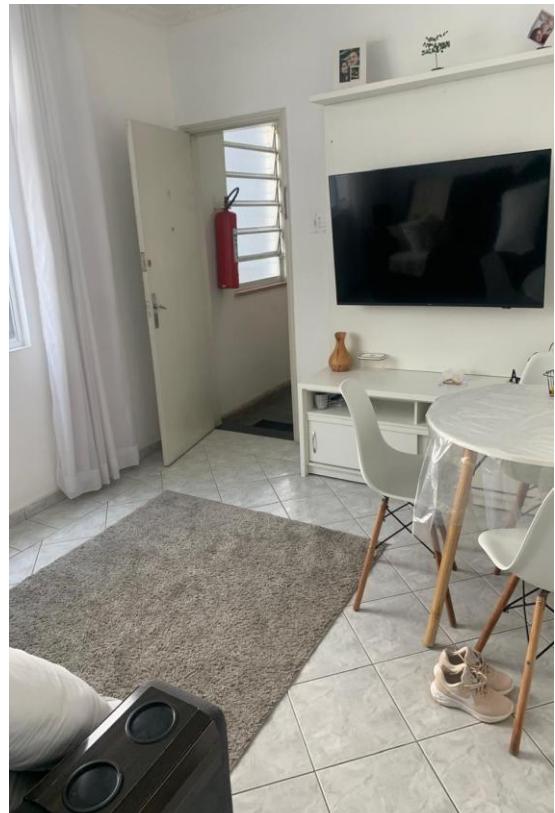
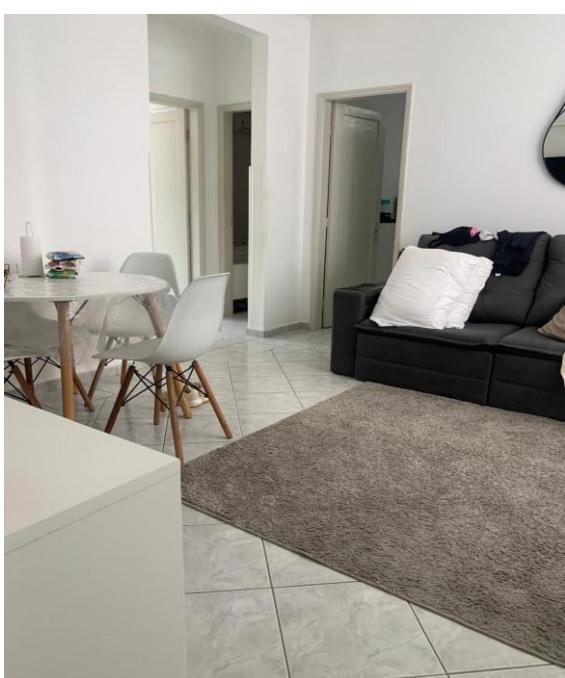
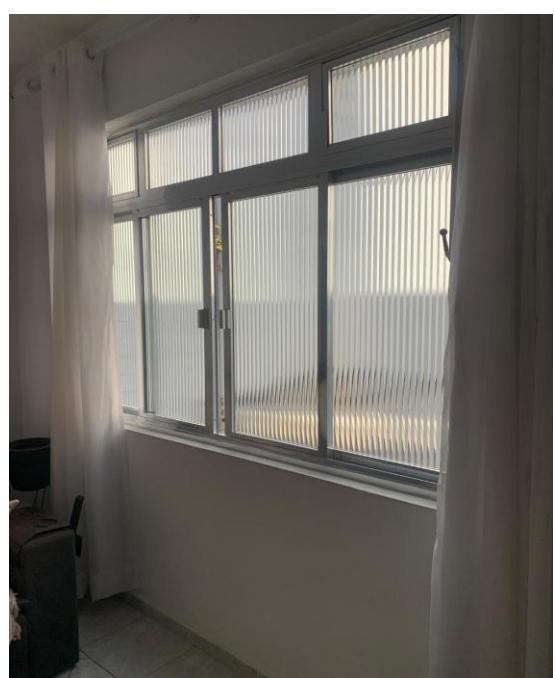
Fotos da Sala do apartamento nº23 semelhante

Porta de entrada em **madeira pintada na cor branca; piso cerâmico na cor branca; paredes pintadas na cor branca; teto com pintura na cor branca**. No lado direito, observando-se a partir do acesso principal, há **janela de correr com vidros canelados e perfil de alumínio**.

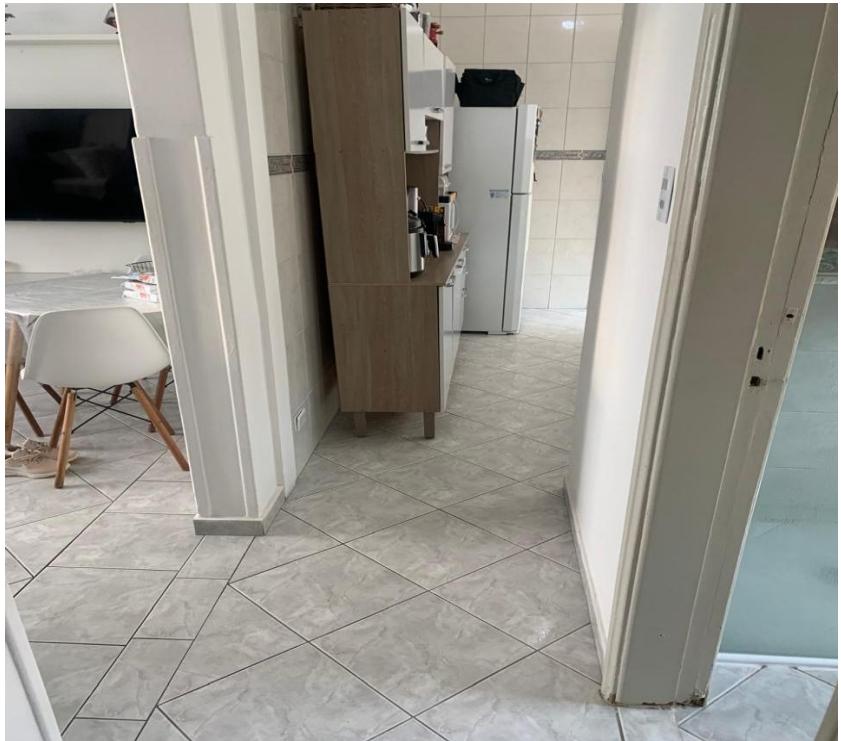
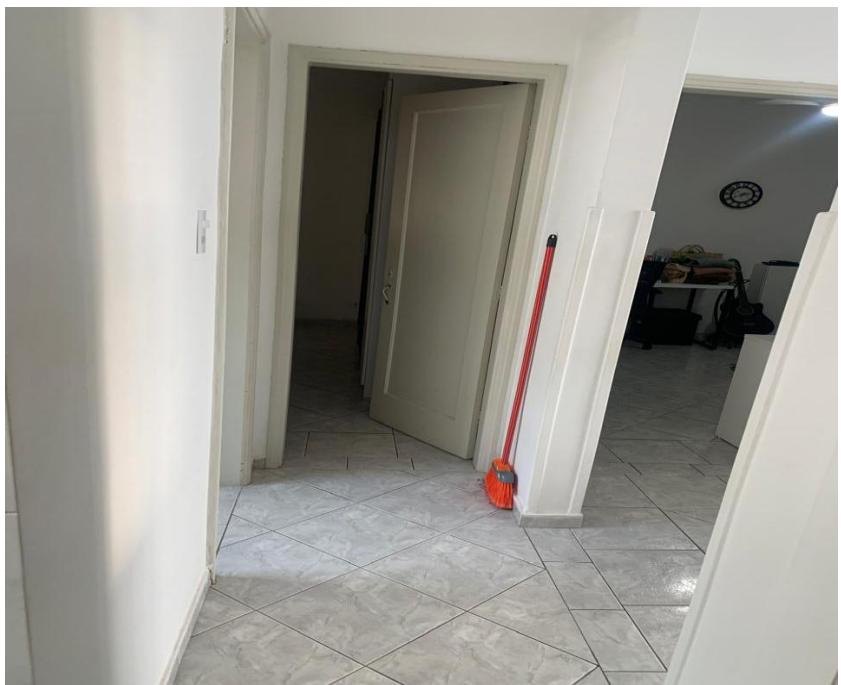
Fotos da Área de Circulação do apartamento nº23 semelhante

Ambiente com **piso cerâmico branco e paredes pintadas na cor branca**, mantendo o mesmo padrão de acabamento da sala e dos dormitórios.

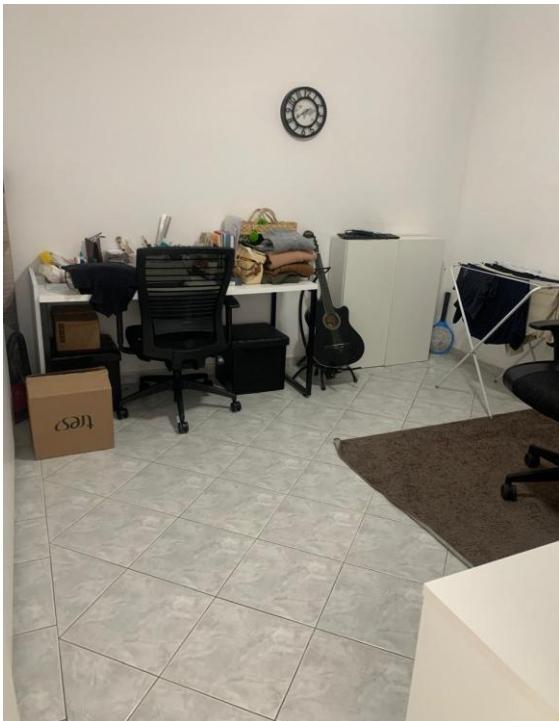
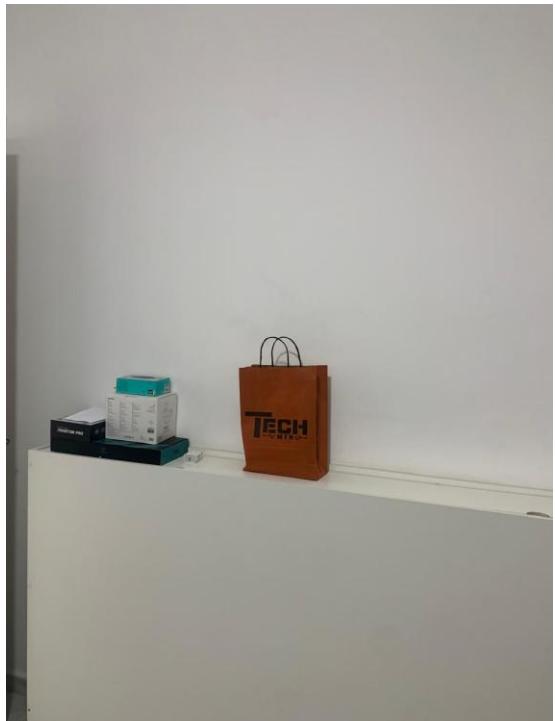
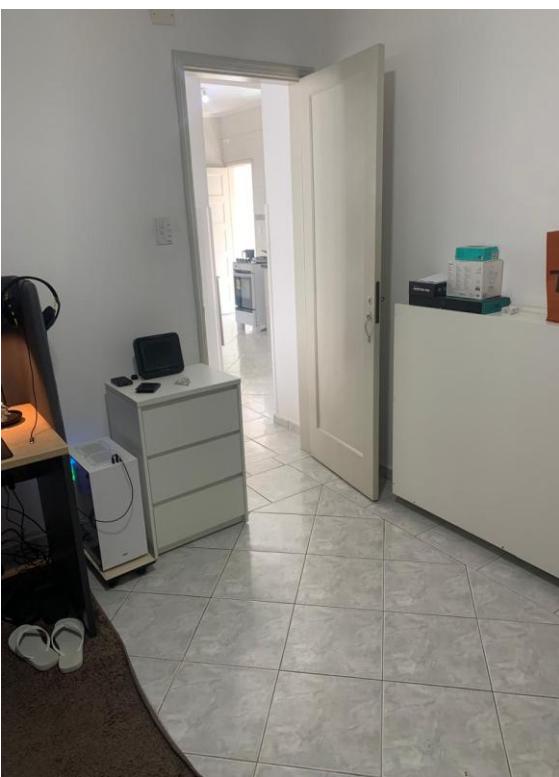
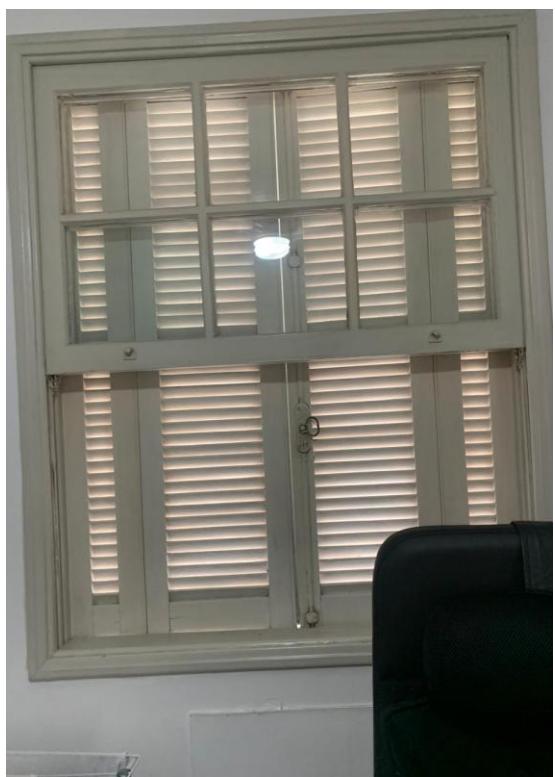
Fotos do Quarto I do apartamento nº23 semelhante

Porta de acesso em **madeira pintada na cor branca; piso cerâmico branco com paginação contínua em relação aos demais cômodos; paredes pintadas na cor branca; janela de duas folhas de abrir, em madeira pintada na cor branca, com vidros transparentes e marco em madeira**.

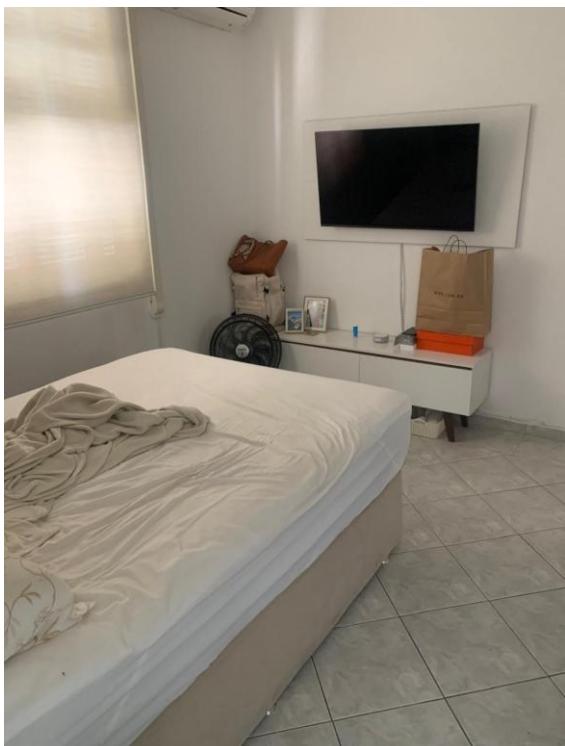
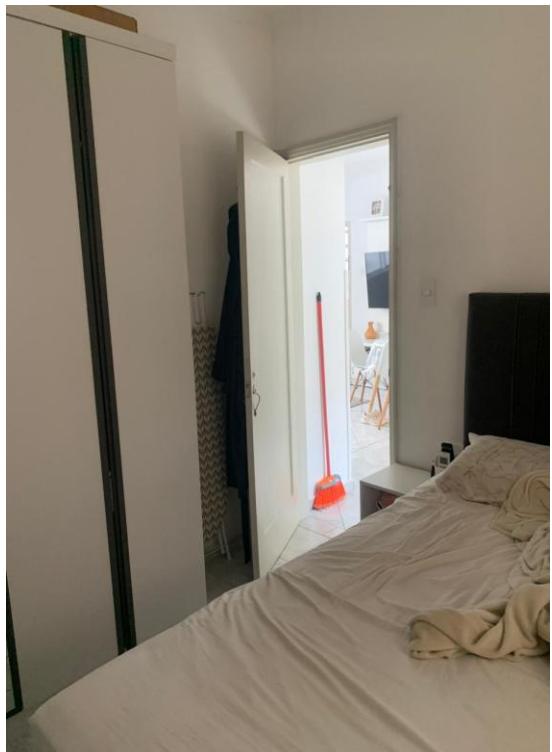
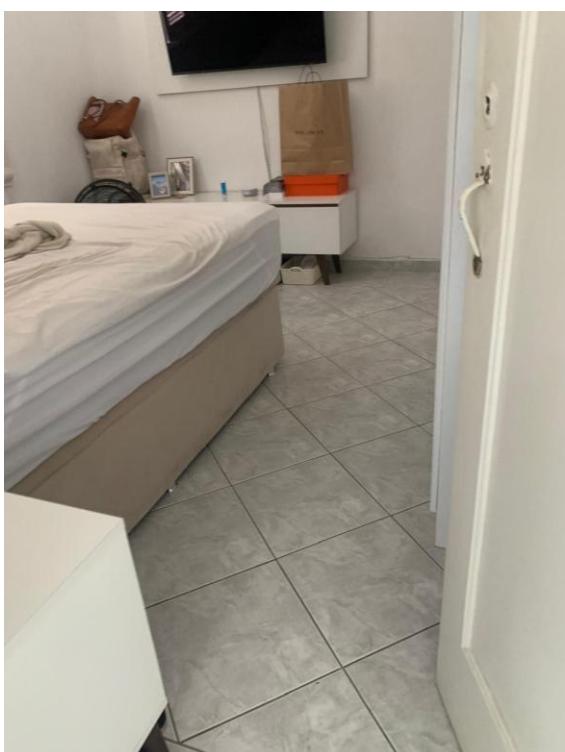
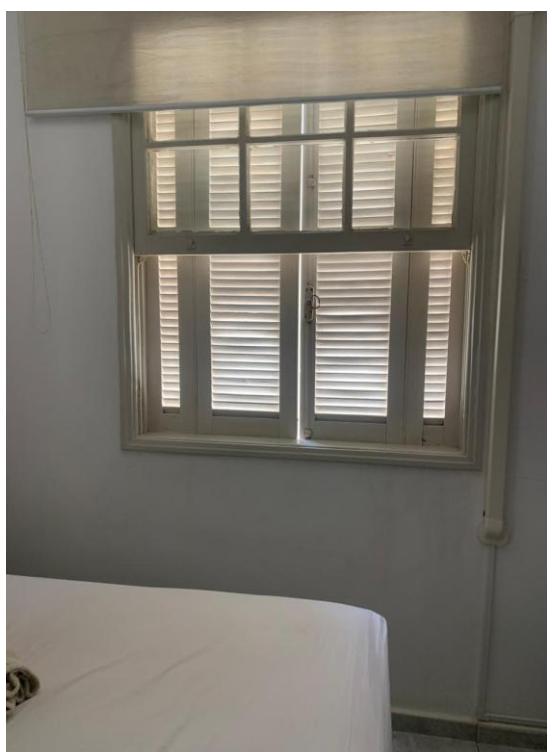
Fotos do Quarto II do apartamento nº23 semelhante

Porta de acesso em **madeira pintada na cor branca**; **piso cerâmico branco**, seguindo o mesmo padrão de paginação do restante do imóvel; **paredes pintadas na cor branca**; **janela de duas folhas de abrir**, em **madeira pintada na cor branca**, com **vidros transparentes e marco em madeira**.

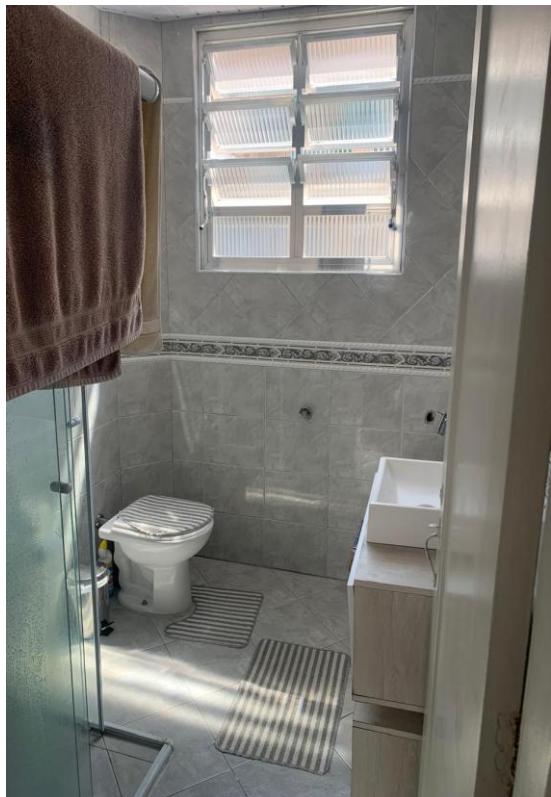
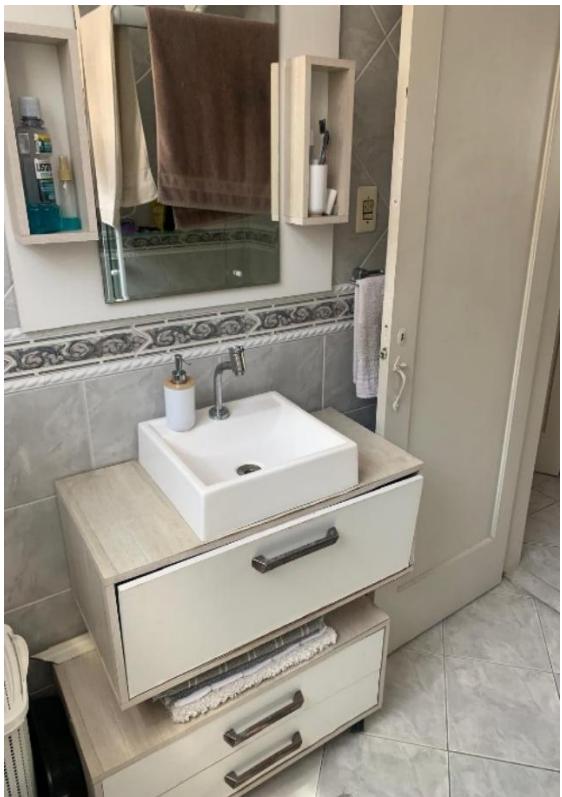
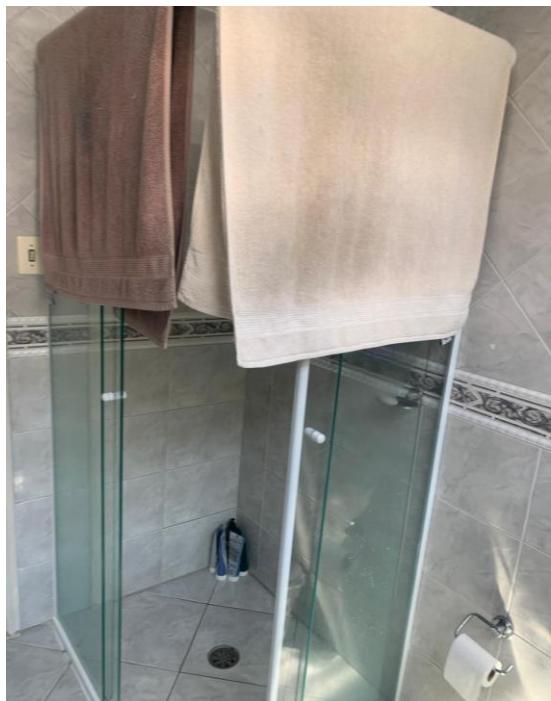
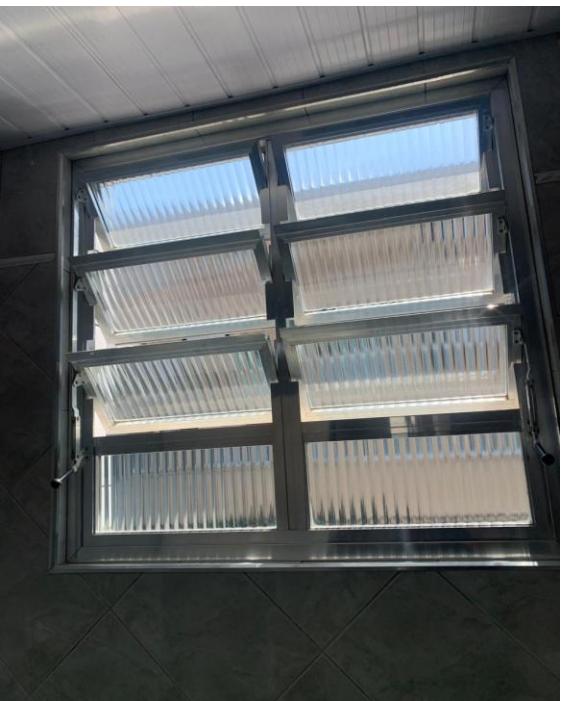
Fotos do WC do apartamento nº23 semelhante

Ambiente com **revestimento cerâmico nas paredes até o teto**, na **cor cinza**, com **faixa decorativa horizontal**; **piso cerâmico branco**; **louças sanitárias (vaso e lavatório)** na **cor branca**; **armário embutido sob a pia**, confeccionado em **MDF** nas cores **bege e branca**; **box de vidro temperado (blindex)** com **perfil em alumínio branco e vidros transparentes**; **janela tipo basculante**, com **vidros canelados e perfil em alumínio**.

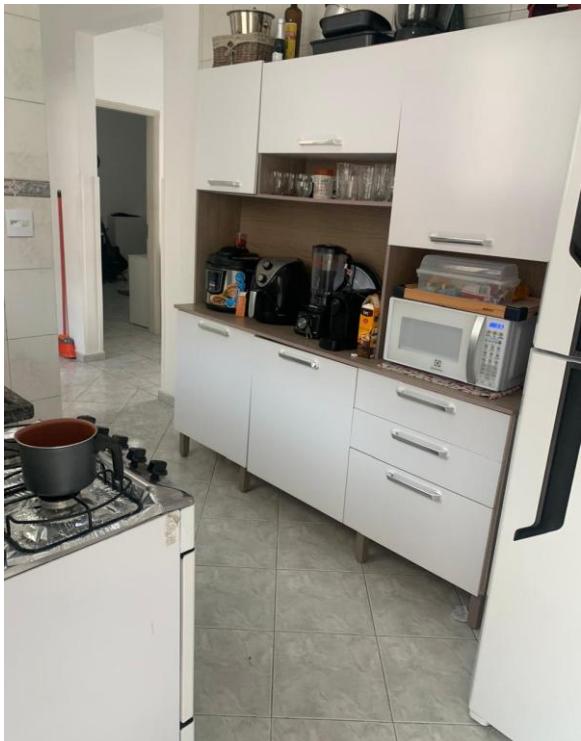
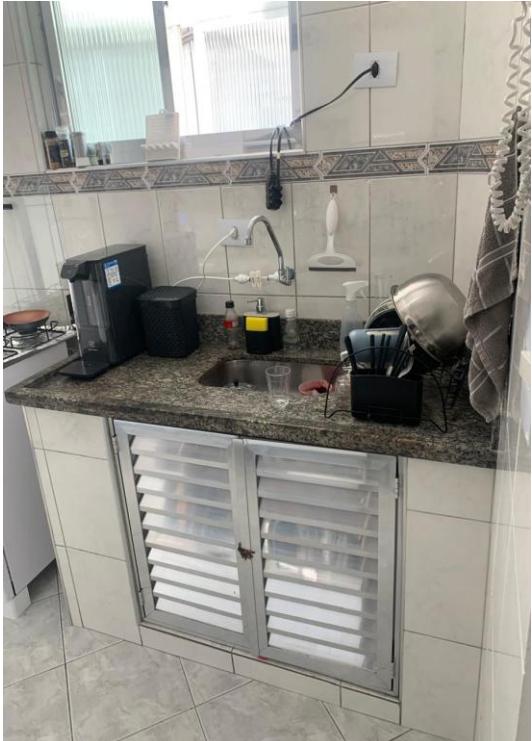
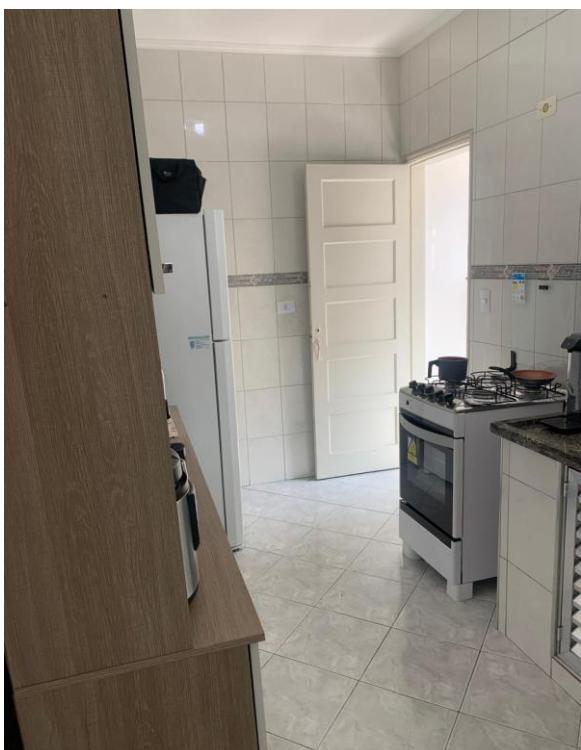
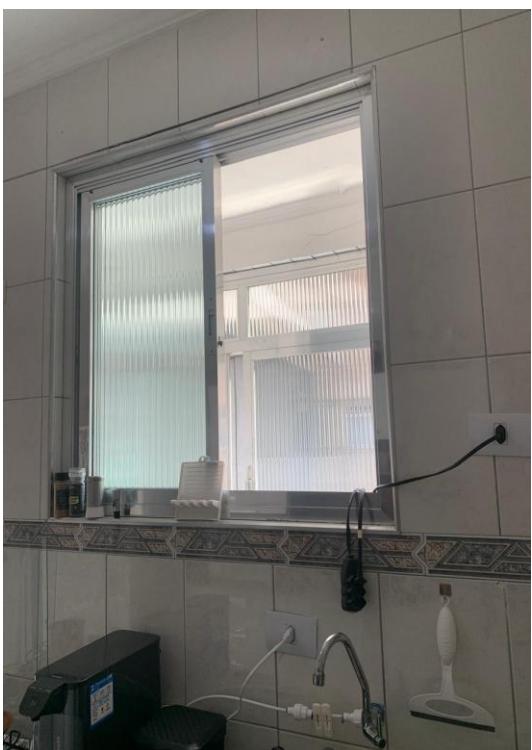
Fotos da Cozinha do apartamento nº23 semelhante

Ambiente com **piso cerâmico branco** e **revestimento cerâmico nas paredes até o teto**, na **cor branca**, com **faixa decorativa**. Na parede esquerda, há **pia em granito cinza**, com **janela de correr de duas folhas**, em **alumínio com vidros canelados**. Abaixo da pia, encontra-se **armário em alvenaria revestido com azulejos brancos**, dotado de **portas em alumínio**.

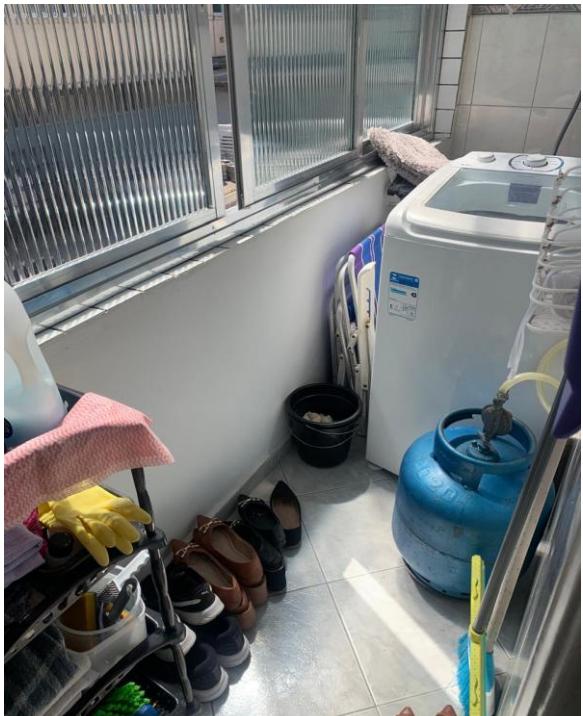
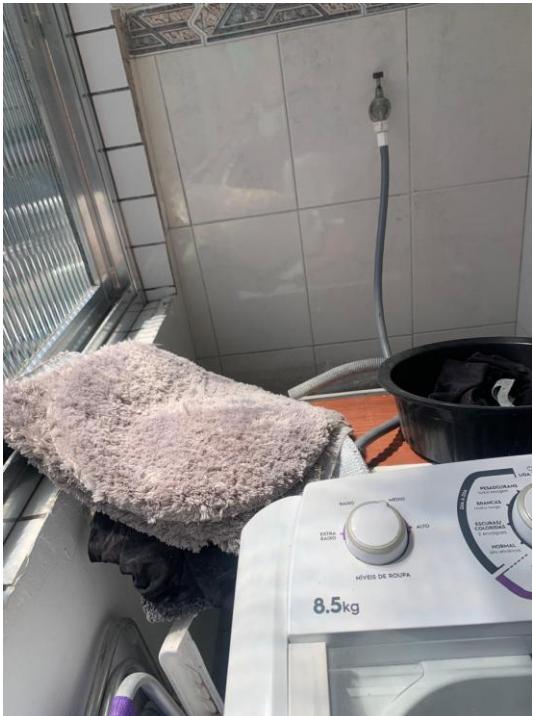
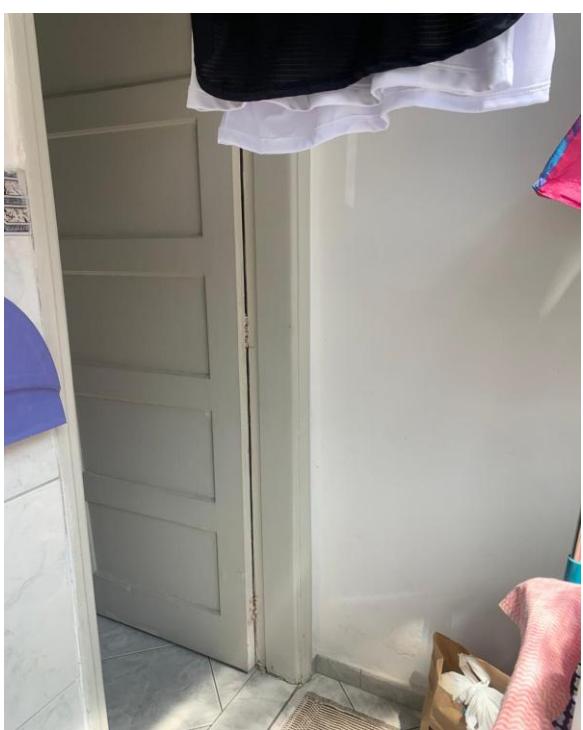
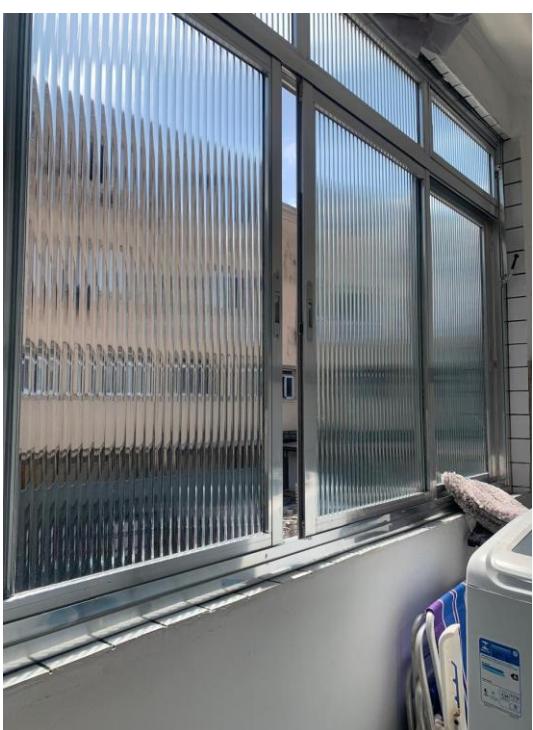
Fotos da Área de Serviço do imóvel semelhante

Piso cerâmico branco, no mesmo padrão adotado em todo o apartamento; **paredes laterais pintadas na cor branca** e **parede frontal revestida com azulejos brancos com faixa decorativa**. O ambiente possui **tanque em alvenaria revestido com azulejos**, **janela de correr de duas folhas**, em **alumínio com vidros canelados**, e **porta em madeira pintada na cor branca**.

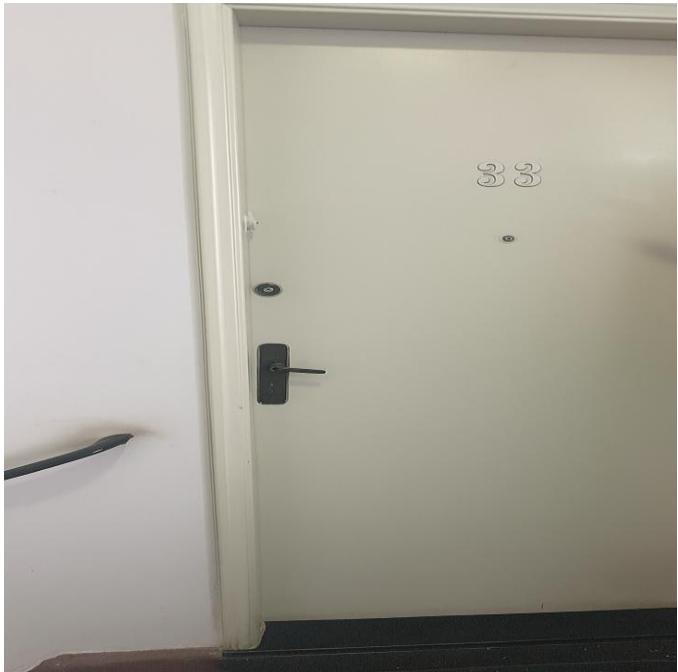
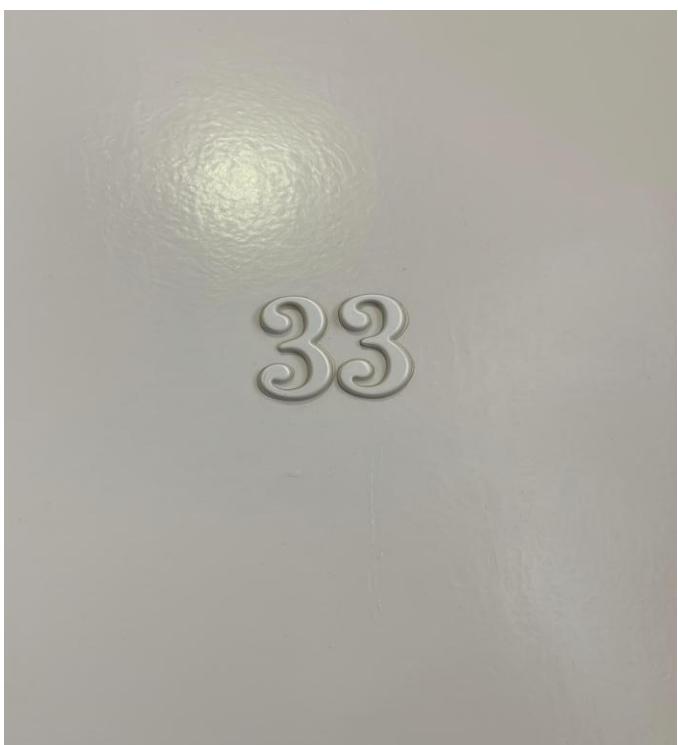
Fotos da Porta do imóvel nº 33 não periciado

Conforme previamente estabelecido neste laudo, não foi possível realizar a vistoria interna do apartamento nº 33, objeto da presente avaliação. Entretanto, em conversa com o síndico do edifício, Sr. Rogério, ele informou que não sabe dizer o estado que encontra-se o apartamento nº 33, e que tenta contato com o proprietário a mais de 8 meses e não consegue esclarecer em que condições de acabamentos encontra-se a unidade nº 33.
