Processo: 0122316-02.2006.8.26.0003

ANDRIEY AUGUSTO GALVÃO DE SOUZA STORTE, perito nomeado nos autos em epígrafe, vem à presença de V.ex.^a requerer a juntada do LAUDO DE AVALIAÇÃO de VALOR de LIQUIDAÇÃO da unidade autônoma n.º 83 pertencente ao Condomínio Edifício Roberta sito à R. Prof. Sousa Barros, 125 - Planalto Paulista, São Paulo - SP, 04307-100, Brasil, conforme instruído pela ABNT NBR 14.653.

LAUDO TÉCNICO

A unidade autônoma n.º 83 pertencente ao Condomínio Edifício Roberta sito à R. Prof. Sousa Barros, 125 - Planalto Paulista, São Paulo - SP, 04307-100, Brasil, verbis:

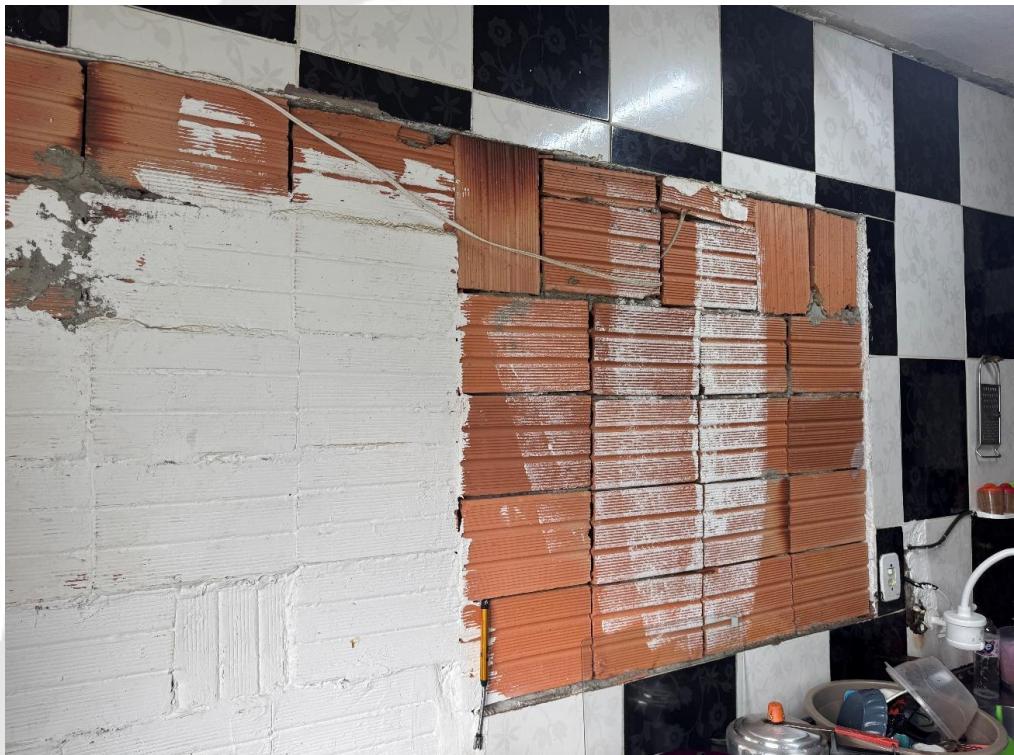
IMAGEM 19 VÃO DE PASSA PRATOS FECHADO MAS CARENTE DE ACABAMENTO

O imóvel in lide exibe um padrão de conservação classificado como “Entre Regular e Reparos simples”, por conseguinte como instruído pela Tabela de Ross-Heidecke se considerando a necessidade de manutenção e modernização um padrão “E” se faz mais assertivo ao local vistoriado.

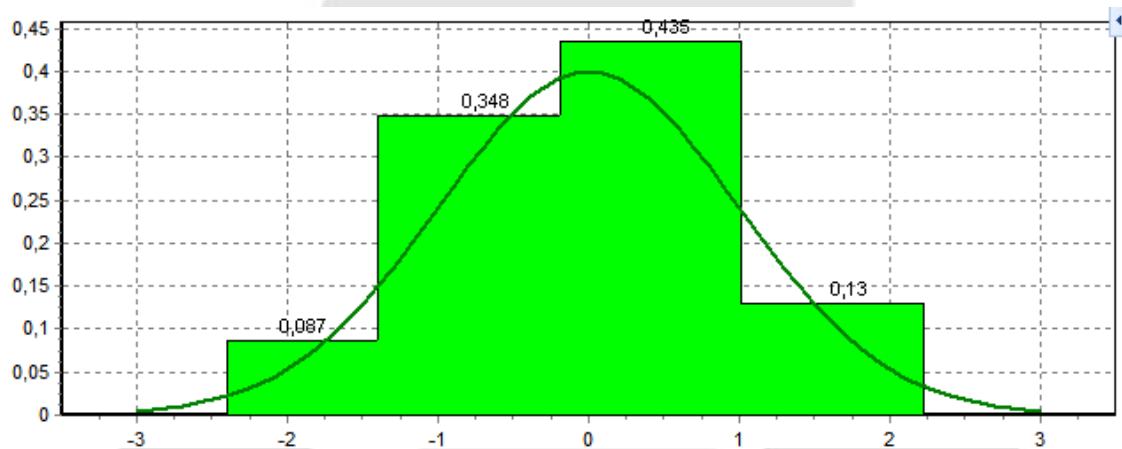
Resíduos são as diferenças entre os valores pesquisados e os estimados, após a regressão linear. A “normalidade da distribuição dos resíduos” é verificada e examinada pela análise do gráfico do histograma dos resíduos amostrais padronizados, verificando se guarda semelhança com a forma da curva normal, como no presente caso, e pela comparação da frequência relativa dos resíduos amostrais padronizados com as probabilidades da distribuição normal “padrão” nos intervalos de 68%, 90% e 95% para atender aos pressupostos da norma. O que se confirma. Isto pode ser observado na Tabela e Gráfico seguintes:

Distribuição dos resíduos	Curva Normal	Modelo
Resíduos situados entre -1σ e $+1\sigma$	68%	69%
Resíduos situados entre $-1,64\sigma$ e $+1,64\sigma$	90%	86%
Resíduos situados entre $-1,96\sigma$ e $+1,96\sigma$	95%	100%
