**EXMO. SR. DR. JUIZ DE DIREITO DA 7ª VARA CÍVEL DA  
COMARCA DE SANTOS**

PROCESSO : 4003636-92.2025.8.26.0562  
CARTÓRIO : 7º Ofício Cível  
EXEQUENTE : Condomínio Litoral Norte  
EXECUTADO : Antônio Silva  
AÇÃO : Execução de Título Extrajudicial – Despesas Condominiais

# LAUDO

**O presente laudo trata do valor de mercado do imóvel descrito a seguir:**

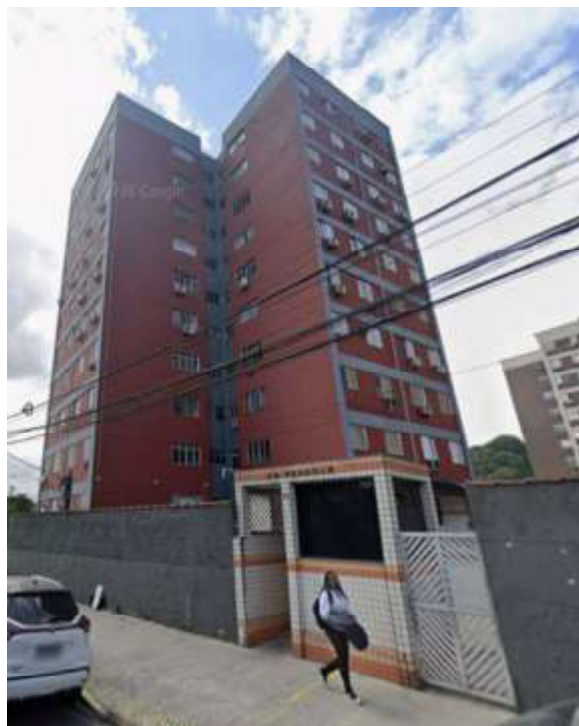
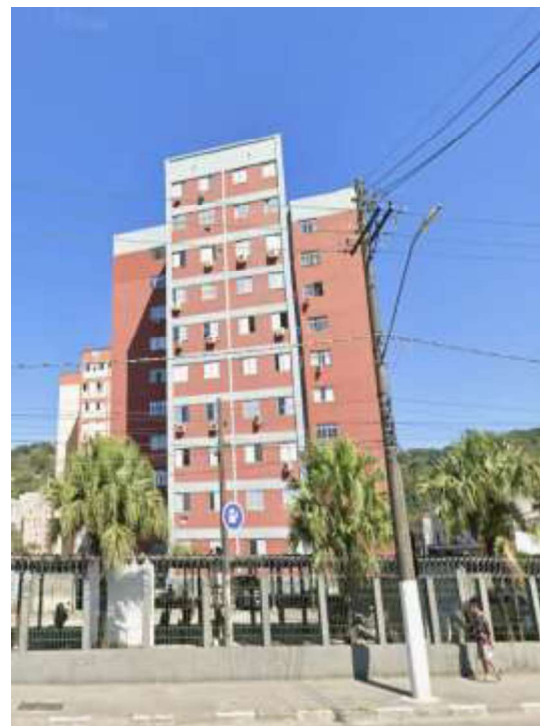
A edificação apresenta fachada externa com acabamento predominante em pintura, em tonalidade vermelho-terra/terracota, contrastando com elementos estruturais aparentes, tais como pilares e faixas horizontais, executados ou revestidos com acabamento em pintura na tonalidade cinza-claro.

Observam-se nas fachadas esquadrias predominantemente metálicas, com elementos de proteção e fechamento, incluindo venezianas e grades metálicas, além de equipamentos de climatização instalados junto às unidades. A fachada apresenta composição arquitetônica simples, característica de edifício residencial multifamiliar, com vãos de iluminação e ventilação distribuídos ao longo dos pavimentos.

Na área de acesso ao condomínio, verifica-se piso externo revestido por placas/pavimentação de aspecto cimentício, em tonalidade predominantemente cinza-claro, com acabamento superficial texturizado/rugoso, apresentando sinais aparentes de desgaste decorrentes da exposição às intempéries e do uso, além de manchas e pontos de alteração superficial.

Na entrada do condomínio encontra-se instalada uma guarita de controle de acesso, com fechamento constituído por revestimento cerâmico de pequenas dimensões, predominantemente em tonalidade branca/creme, com elementos decorativos em tonalidades terracota/alaranjada e marrom, conferindo

acabamento diferenciado à fachada da portaria. A guarita possui abertura frontal envidraçada destinada ao controle e visualização do acesso ao condomínio.

Junto à guarita observa-se portão metálico de acesso, com acabamento em pintura na cor branca e composição por elementos diagonais, destinado ao controle de entrada de pessoas/veículos. Verifica-se a existência de portão eletrônico, instalado lateralmente à guarita, destinado ao controle de acesso ao condomínio.

Na região inferior da fachada e junto ao embasamento foram observadas manchas e alterações superficiais do revestimento/pintura, compatíveis visualmente com ação de umidade e exposição às intempéries, sem que, mediante inspeção meramente visual, seja possível determinar a origem ou causa específica dessas ocorrências

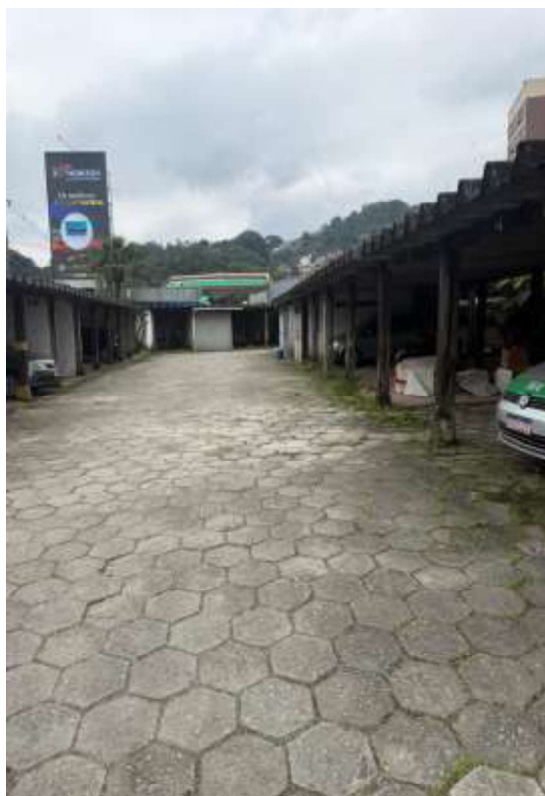
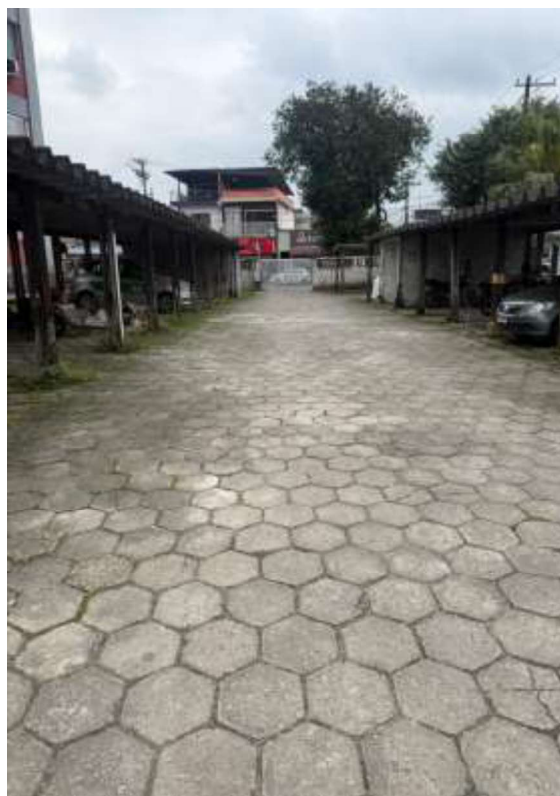
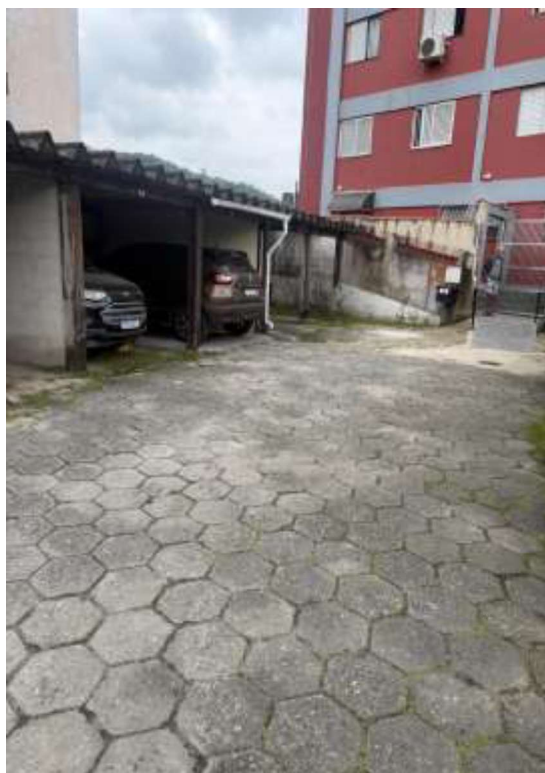
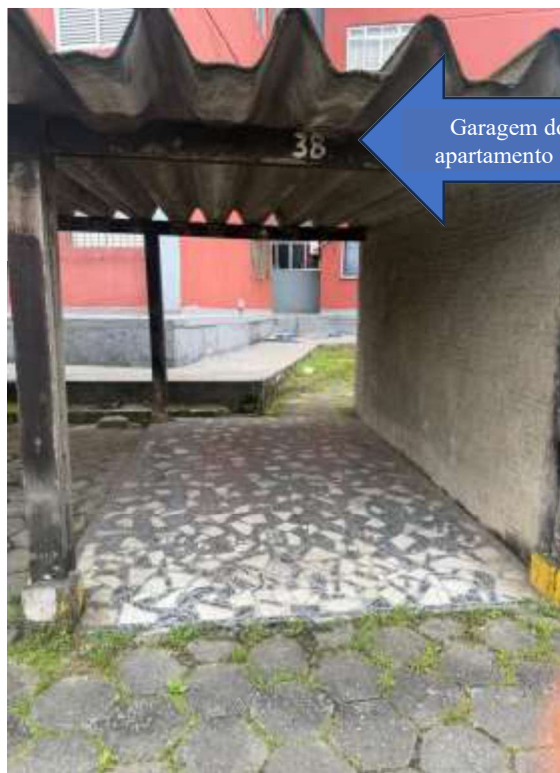
### **VAGA DE GARAGEM DEMARCADA – UNIDADE Nº 38**

O condomínio dispõe de área de estacionamento coletivo, distribuída ao longo das áreas internas de circulação, com vagas dispostas junto às edificações e sob estruturas de cobertura individualizadas. O portão de acesso à garagem é de alumínio.

O piso da área geral de circulação e estacionamento é constituído por peças de concreto intertravadas, de formato predominantemente hexagonal, em tonalidade cinza, apresentando superfície de aspecto áspero e acabamento compatível com área externa destinada à circulação de veículos. Observa-se, nas fotografias, desgaste superficial decorrente do uso e da exposição às intempéries, bem como presença de vegetação espontânea entre as juntas das peças, especialmente em determinados trechos, além de manchas e alterações superficiais próprias da exposição ao tempo.

As vagas de estacionamento encontram-se, em grande parte, protegidas por coberturas individuais, constituídas por estrutura aparente formada por pilares e elementos horizontais, aparentemente metálicos e/ou de madeira, sobre os quais estão apoiadas telhas onduladas, de aspecto compatível com material cimentício. As coberturas apresentam sinais visíveis de envelhecimento, com escurecimento, manchas e acúmulo superficial decorrentes da exposição prolongada às intempéries, sendo possível observar, em alguns pontos, aspecto de sujidade e colonização superficial.

A vaga correspondente à unidade nº 38, identificada por numeração pintada na estrutura da cobertura, encontra-se localizada sob cobertura própria, delimitada lateralmente por elementos estruturais e parede de alvenaria.

Diferentemente do piso predominante da área geral de estacionamento, a superfície interna da vaga nº 38 apresenta revestimento em padrão decorativo tipo mosaico, composto por pequenos fragmentos de peças em diferentes tonalidades, predominantemente cinza, branco, bege e marrom, formando desenho irregular. O revestimento apresenta acabamento próprio para área de circulação/estacionamento, observando-se sinais de desgaste e envelhecimento compatíveis com o tempo de uso e exposição.

Na fotografia da vaga nº 38 verifica-se ainda que o piso da área imediatamente externa à vaga permanece constituído pelas peças de concreto intertravadas hexagonais, mantendo-se, portanto, a distinção entre o piso geral de circulação do condomínio e o revestimento específico existente no interior da vaga.

A vaga encontra-se sob cobertura de telhas onduladas, apoiadas em estrutura aparente, com pilares verticais e elementos horizontais. A cobertura apresenta acentuado escurecimento superficial e sinais de envelhecimento, especialmente na face inferior e nas bordas das telhas, além de marcas e alterações decorrentes da exposição às intempéries. Visualmente, não se realiza, apenas pela inspeção fotográfica, avaliação conclusiva quanto à estanqueidade ou eventual ocorrência de infiltrações.

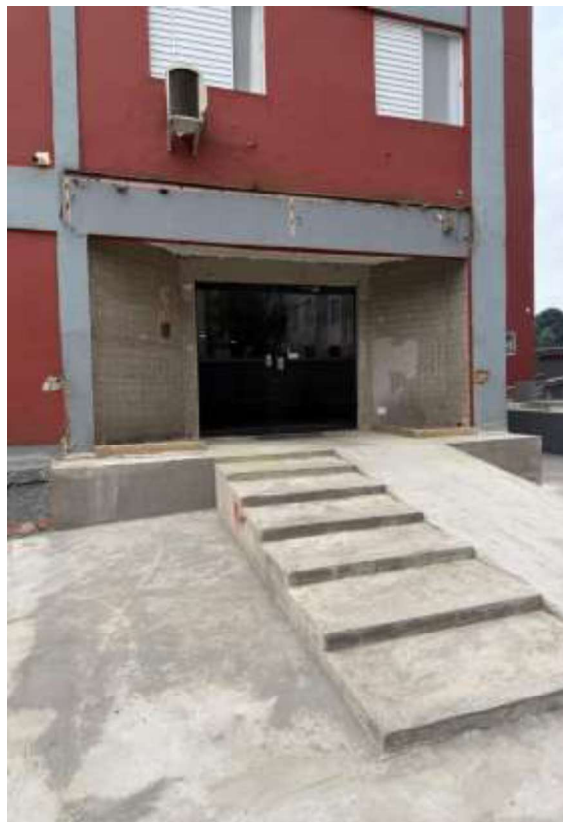
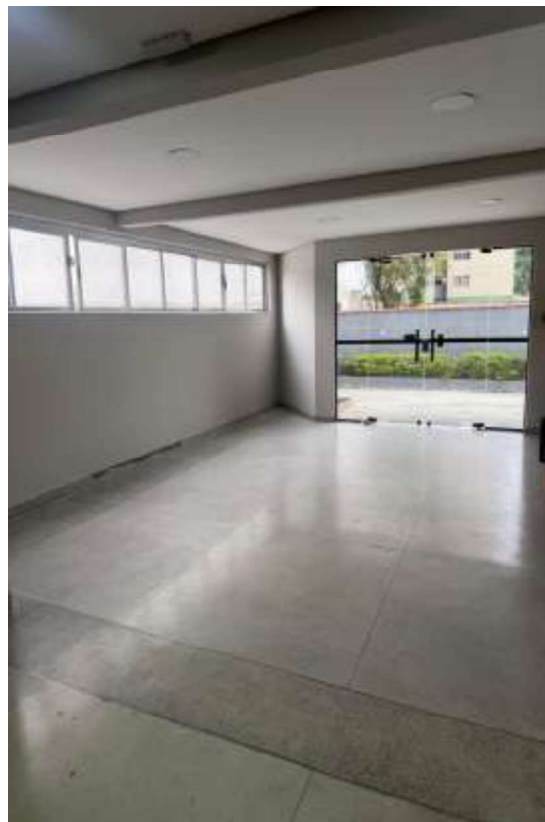
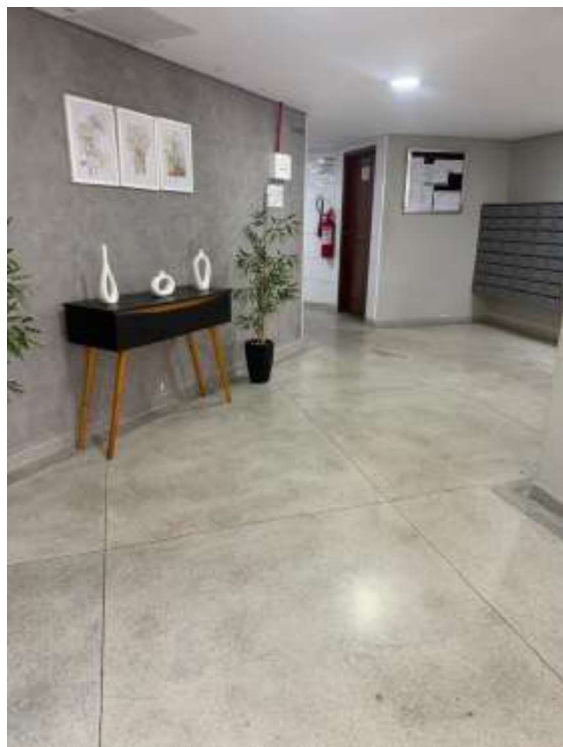
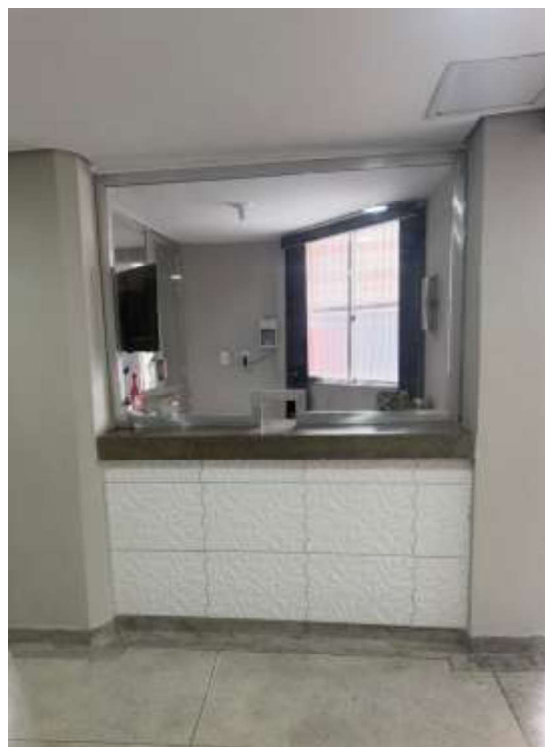
#### **HALL DE ENTRADA SOCIAL**

O hall de entrada social apresenta piso revestido por placas de granilite ou material de aspecto similar, em tonalidade cinza-claro, com juntas regulares e acabamento polido, observando-se sinais compatíveis com o uso e o tempo de ocupação.

As paredes possuem acabamento predominantemente em pintura, com tonalidades claras, sendo uma delas revestida com acabamento decorativo de aspecto cimentício/texturizado.

Ao fundo, encontra-se a guarita de controle de acesso, com balcão de alvenaria revestido com peças cerâmicas brancas de acabamento decorativo em relevo, sobre o qual há tampo em pedra de tonalidade cinza. A guarita possui abertura de atendimento com vidros cancelados, emoldurados por perfis de alumínio, permitindo a comunicação e o controle visual entre o interior e o hall.

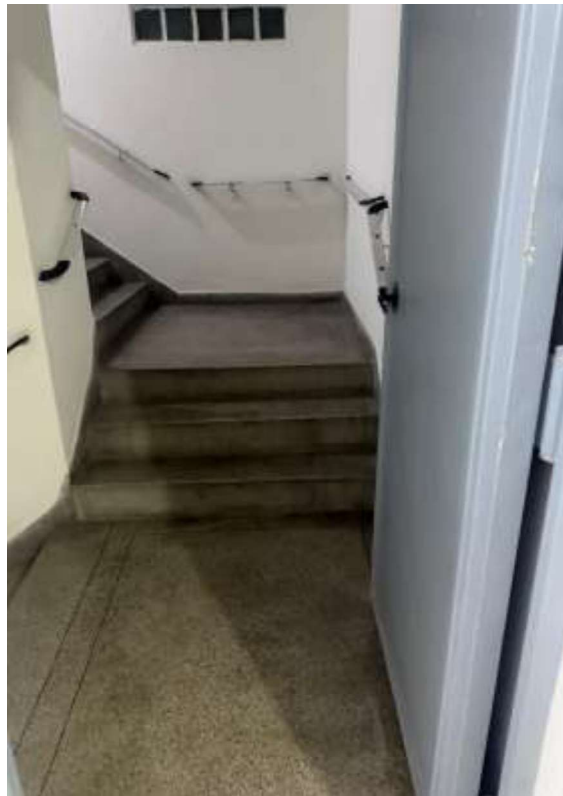
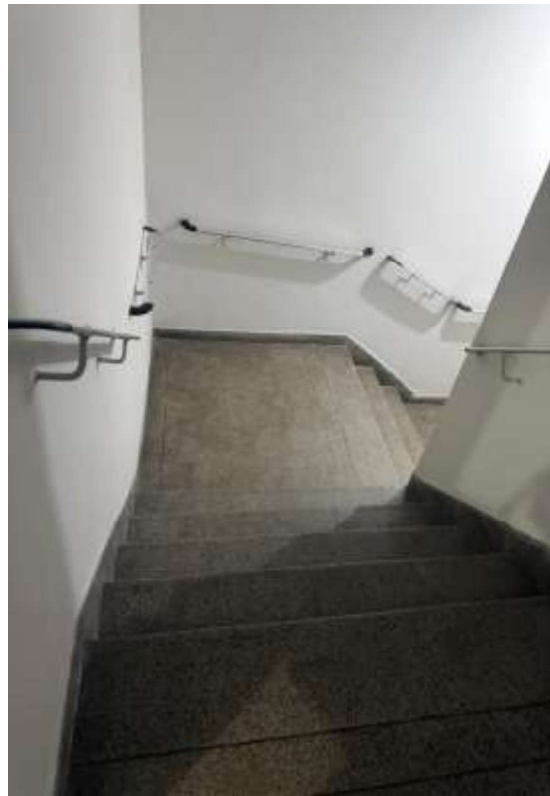
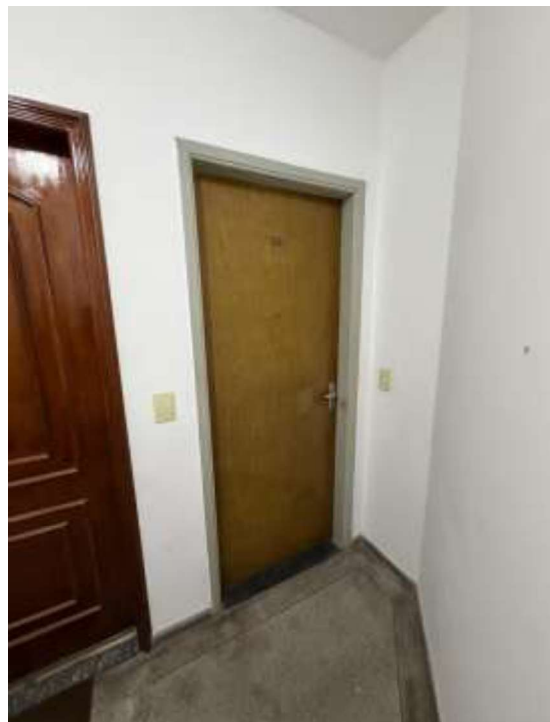
### **ESCADARIAS E CIRCULAÇÃO INTERNA**

As escadarias internas são executadas em alvenaria, com degraus e patamares revestidos em material de aspecto granilítico, em tonalidade cinza, e paredes com acabamento em pintura na cor branca. Dispõem de corrimãos metálicos fixados às paredes.

Os corredores de circulação, incluindo a área de acesso aos elevadores, apresentam piso revestido em placas de aspecto granilítico, em tonalidade cinza-claro, com rodapés no mesmo padrão. As paredes possuem acabamento predominantemente em pintura, sendo observados, em determinados trechos, revestimentos cerâmicos de tonalidade branca e acabamento texturizado.

O corredor de acesso às unidades, inclusive à unidade nº 38, mantém padrão semelhante, com piso em placas de aspecto granilítico cinza, paredes com pintura clara e rodapés em material de tonalidade cinza.

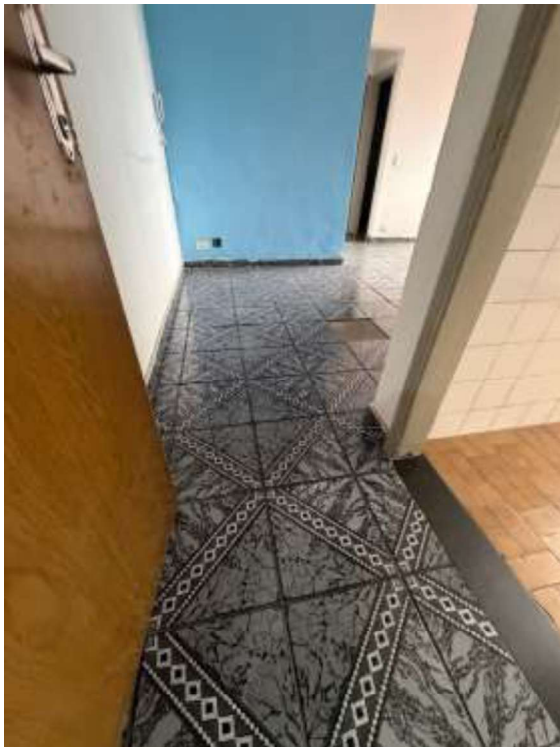
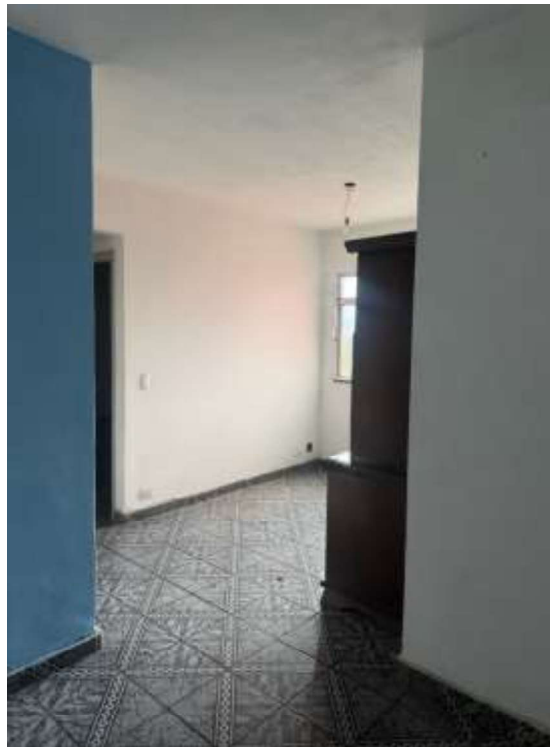
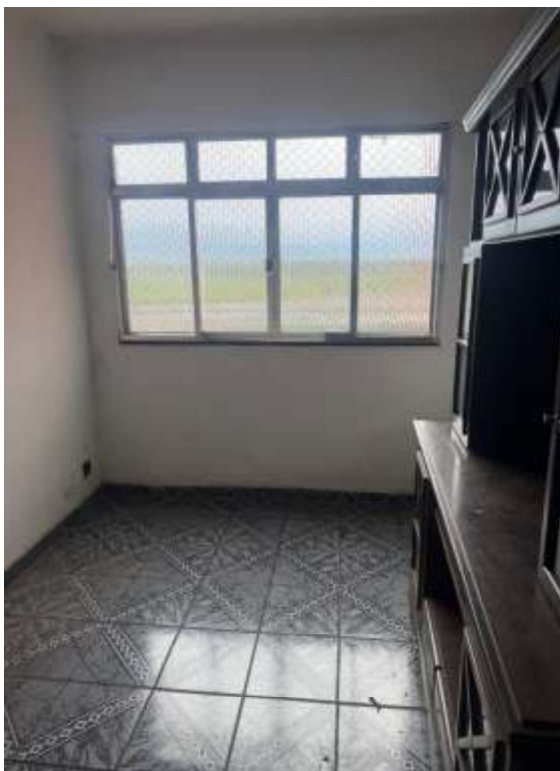
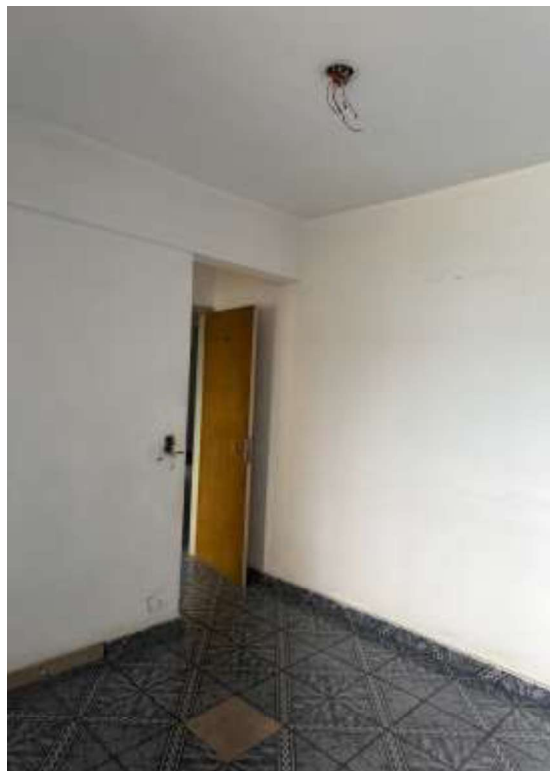
### **SALA**

A sala apresenta piso revestido em placas cerâmicas decoradas, em tonalidades predominantemente cinza, branco e preto, com desenho geométrico e acabamento brilhante. As paredes possuem acabamento em pintura, sendo a parede frontal à porta de acesso pintada na cor azul, enquanto as demais apresentam pintura na cor branca.

Dispõe de janela com folhas de vidro transparente e perfis de alumínio, proporcionando iluminação e ventilação natural ao ambiente.

A porta de acesso é constituída por folha de madeira, em tonalidade natural/marrom, com ferragens metálicas.

Na ocasião da vistoria, o imóvel encontrava-se desocupado, sendo constatada a ausência de luminárias instaladas no ambiente, com pontos de iluminação e fiação aparentes no teto.

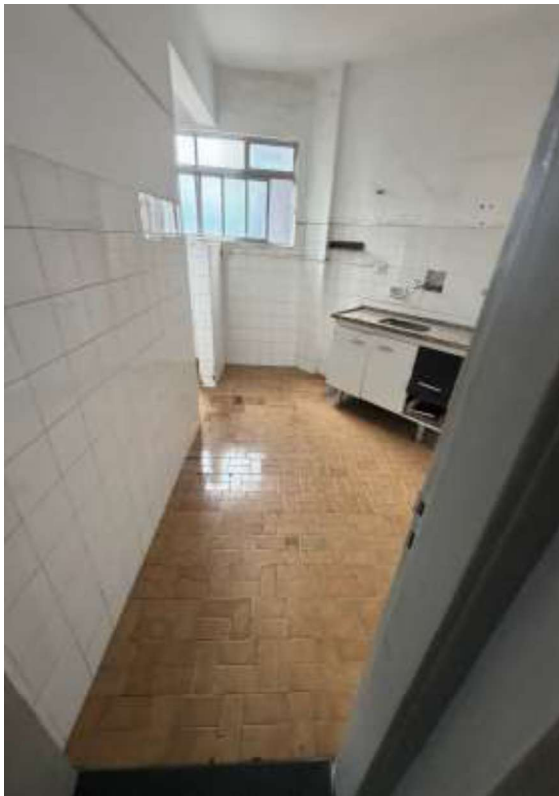
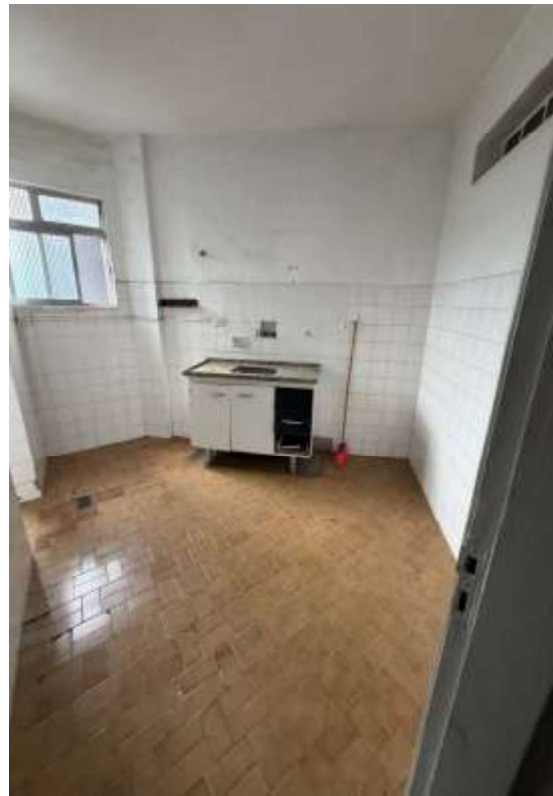
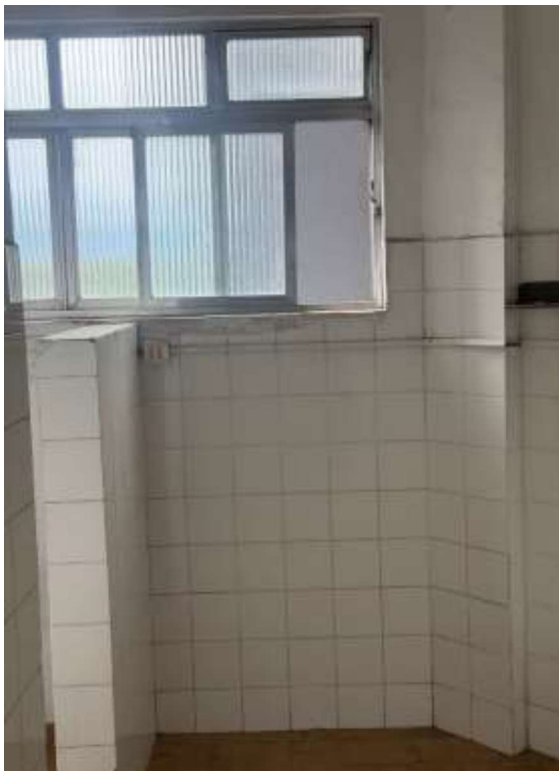
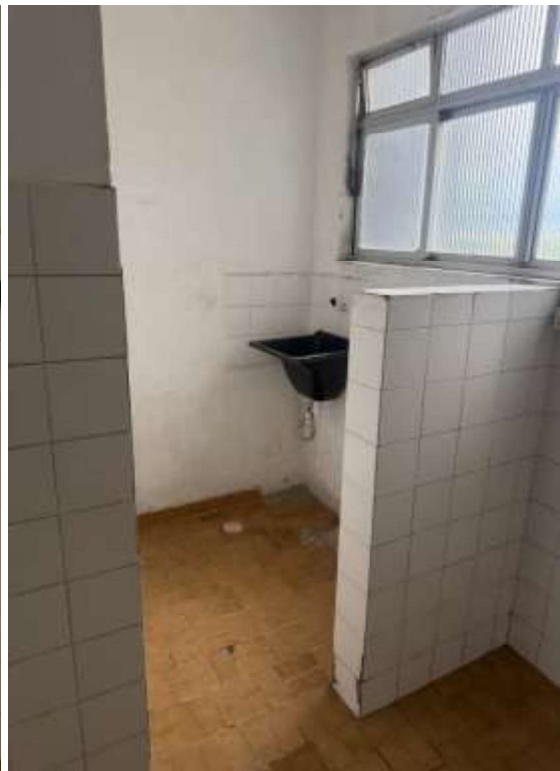
### **COZINHA E ÁREA DE SERVIÇO**

A cozinha apresenta piso revestido por peças cerâmicas de pequenas dimensões, em tonalidade marrom/terracota, assentadas em padrão tipo tijolinho, com sinais aparentes de desgaste decorrentes do uso.

As paredes possuem revestimento cerâmico branco até aproximadamente meia altura, sendo a porção superior complementada por pintura na cor branca. Observam-se, em alguns pontos, marcas e sinais de desgaste no acabamento da pintura.

A bancada da cozinha é constituída por tampo em pedra de tonalidade escura, com cuba metálica embutida, apoiada sobre gabinete industrializado com acabamento aparente em fórmica, na cor branca, com portas e gavetas. O conjunto apresenta características de mobiliário convencional de cozinha.

O ambiente possui janela de grandes dimensões (janelão), composta por vidros cancelados e perfis de alumínio, proporcionando iluminação e ventilação natural.

A área de serviço mantém padrão de acabamento semelhante, com piso cerâmico em tonalidade marrom/terracota e paredes parcialmente revestidas com azulejos brancos, complementadas por pintura branca na parte superior. Dispõe de tanque de serviço na cor preta, instalado junto à parede, com ponto hidráulico e escoamento para o piso.

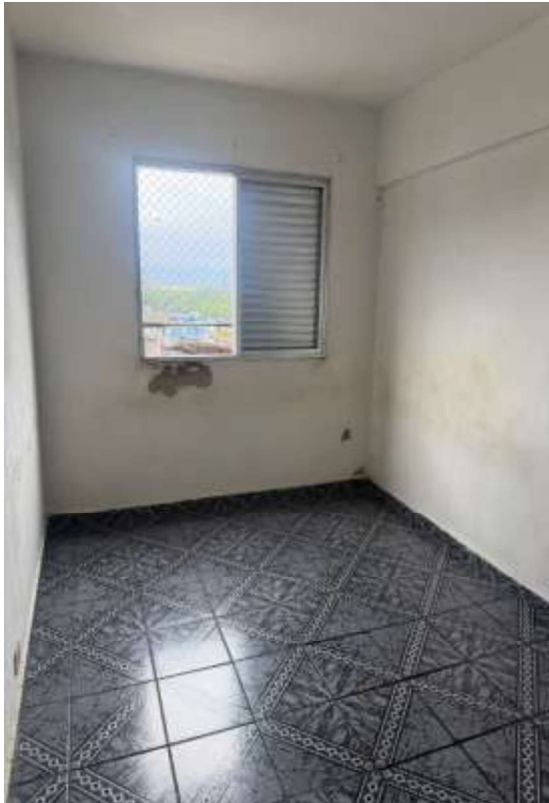
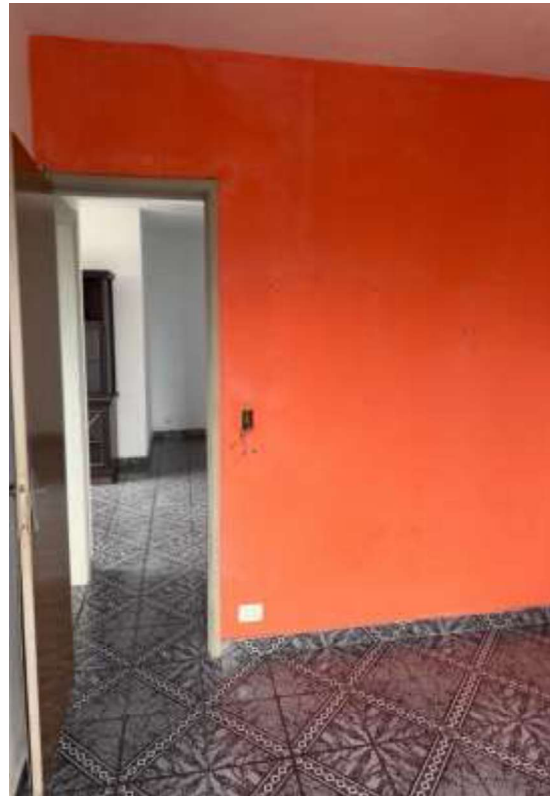
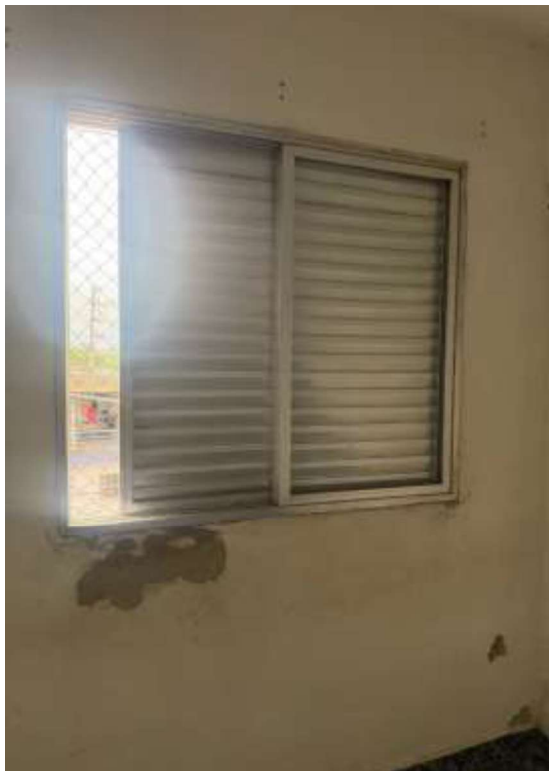
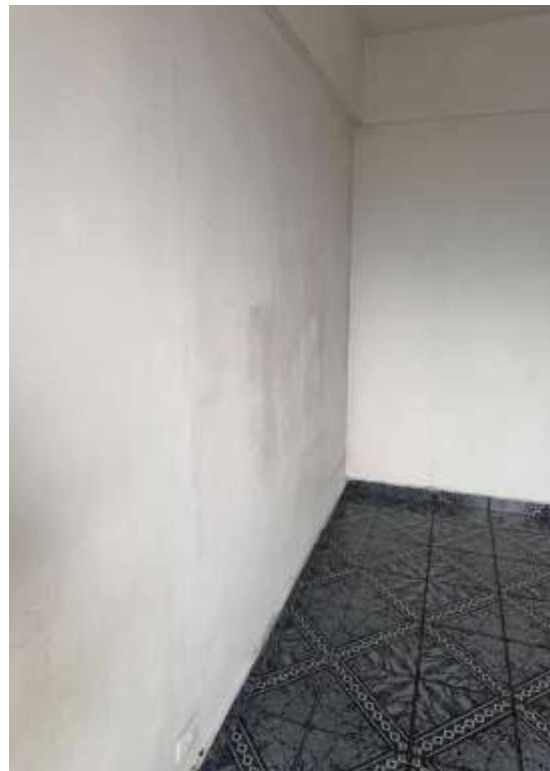
### **QUARTO 1**

O Quarto 1 apresenta piso revestido em placas cerâmicas decoradas, em tonalidades predominantemente cinza, branca e preta, com desenho geométrico.

As paredes possuem acabamento em pintura, sendo a parede situada em frente à janela pintada na cor vermelha, enquanto as demais apresentam pintura na cor branca. Observam-se alguns pontos de desgaste e reparos no revestimento das paredes.

A janela é constituída por esquadria de alumínio, com duas folhas e vidros transparentes, protegida externamente por grade metálica.

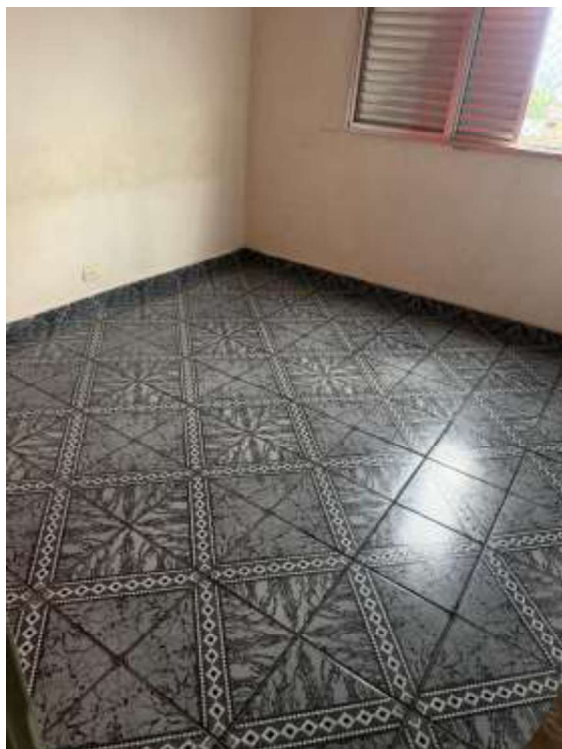
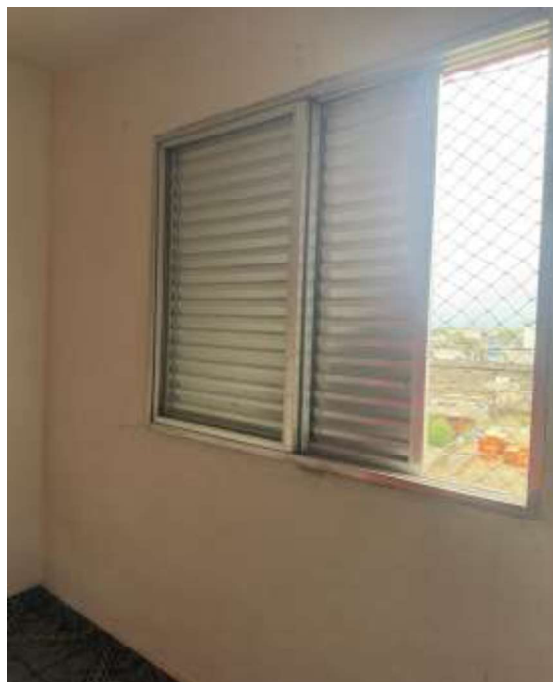
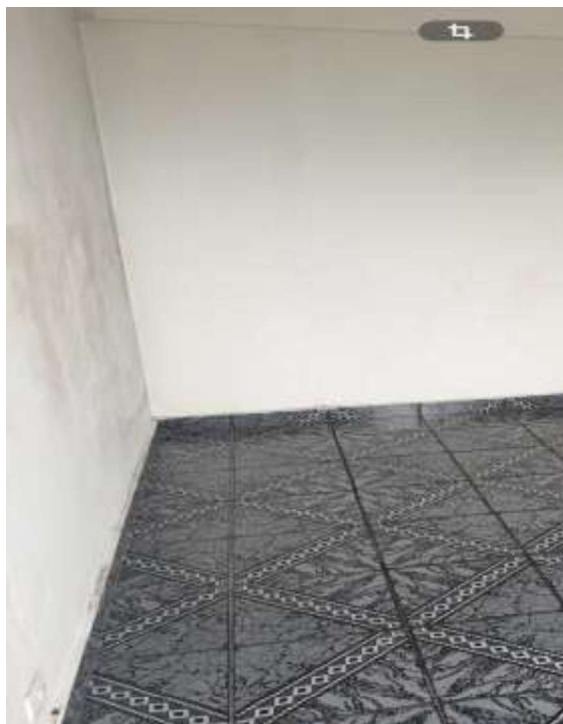
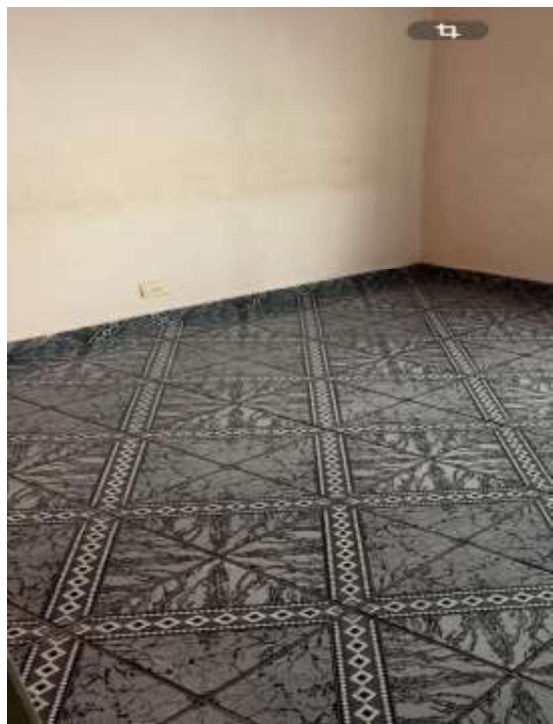
### **QUARTO 2**

O Quarto 2 apresenta piso revestido em placas cerâmicas decoradas, em tonalidades predominantemente cinza, branca e preta, com desenho geométrico, mantendo o mesmo padrão observado nos demais ambientes íntimos.

As paredes possuem acabamento em pintura na cor branca, sem parede de destaque em outra tonalidade. Observam-se alguns pontos de desgaste, pequenas fissuras e áreas com sinais de reparo no revestimento.

A janela é constituída por esquadria de alumínio, com duas folhas de veneziana, sendo uma delas parcialmente aberta, e possui proteção externa em tela metálica. O ambiente recebe iluminação e ventilação natural.

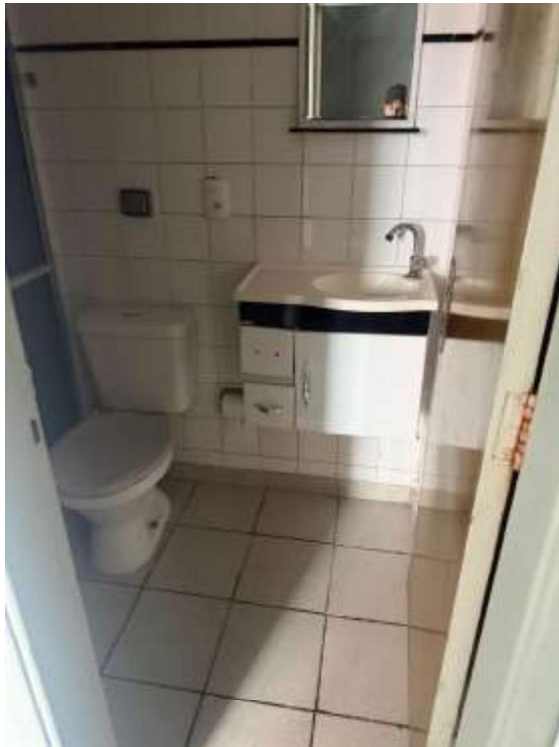
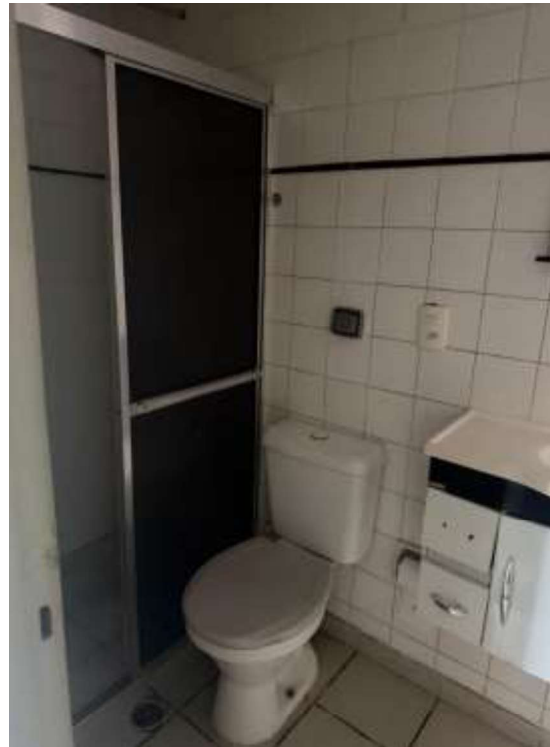
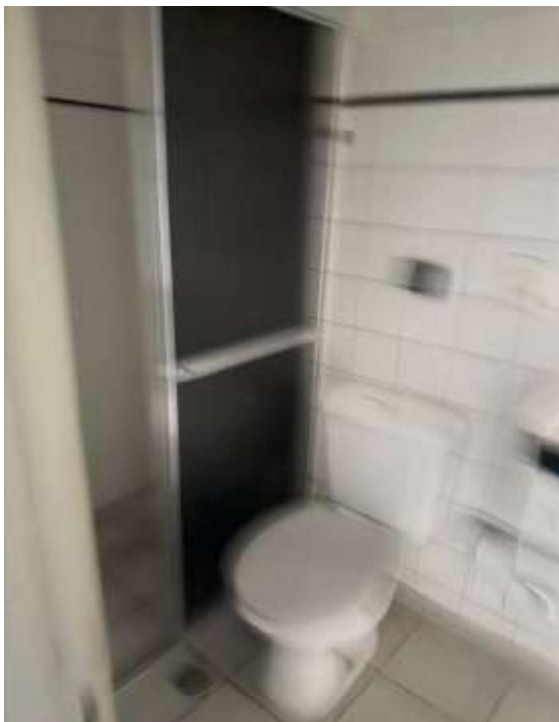
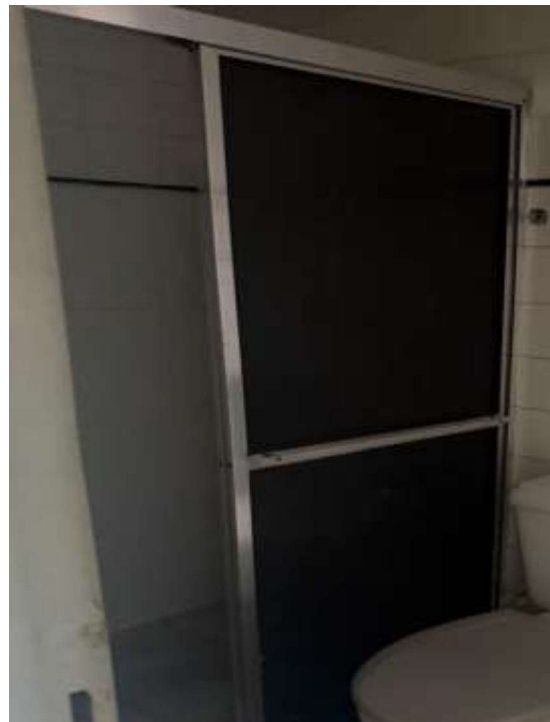
### **BANHEIRO**

O banheiro apresenta piso revestido em placas cerâmicas de formato quadrado, em tonalidade bege-claro, com rejuntamento aparente em tonalidade semelhante. O revestimento apresenta sinais compatíveis com o uso e com o tempo de ocupação do imóvel.

As paredes são revestidas com placas cerâmicas de tonalidade branca, dispostas em paginação regular, abrangendo as áreas do ambiente. Na altura intermediária das paredes observa-se faixa horizontal decorativa em tonalidade preta, conferindo acabamento contrastante ao revestimento.

O ambiente possui bacia sanitária de louça na cor branca, com caixa acoplada, e lavatório constituído por cuba integrada à bancada, também em material de acabamento branco. A bancada está apoiada sobre gabinete/armário de banheiro, com acabamento predominantemente branco e faixa horizontal em tonalidade preta, dotado de portas e gavetas com puxadores metálicos.

Sobre o lavatório encontra-se instalado espelho retangular, com moldura/perfil metálico, apoiado sobre pequena prateleira de acabamento escuro. O conjunto conta ainda com torneira metálica cromada.

A área destinada ao banho é delimitada por box com estrutura/perfis de alumínio e fechamento em painéis de vidro de tonalidade escura, com porta de acesso. Na área do box também se observa revestimento cerâmico branco nas paredes, mantendo o padrão geral do ambiente.

O banheiro possui ainda ralo no piso, registros e demais pontos hidráulicos aparentes, além de interruptores e tomadas instalados nas paredes.

O teto apresenta acabamento em pintura branca, observando-se, nas imagens, ausência de luminária instalada, permanecendo o ponto de iluminação sem o respectivo equipamento, situação compatível com o imóvel encontrar-se desocupado e sem mobiliário/uso regular no momento da vistoria.
