## LAUDO DE AVALIAÇÃO

| <b>SOLICITANTE</b> | : IESA ÓLEO & GÁS S/A. |
| <b>LOCAL DO IMÓVEL</b> | : RODOVIA BR 116 (RIO-TERESÓPOLIS), KM 121,50<br><b>BAIRRO</b> : IRIRI<br><b>MUNICÍPIO</b> : MAGÉ<br><b>ESTADO</b> : RIO DE JANEIRO |
| <b>FINALIDADE DA AVALIAÇÃO</b> | : DETERMINAÇÃO DOS VALORES DE MERCADO E LIQUIDAÇÃO FORÇADA |

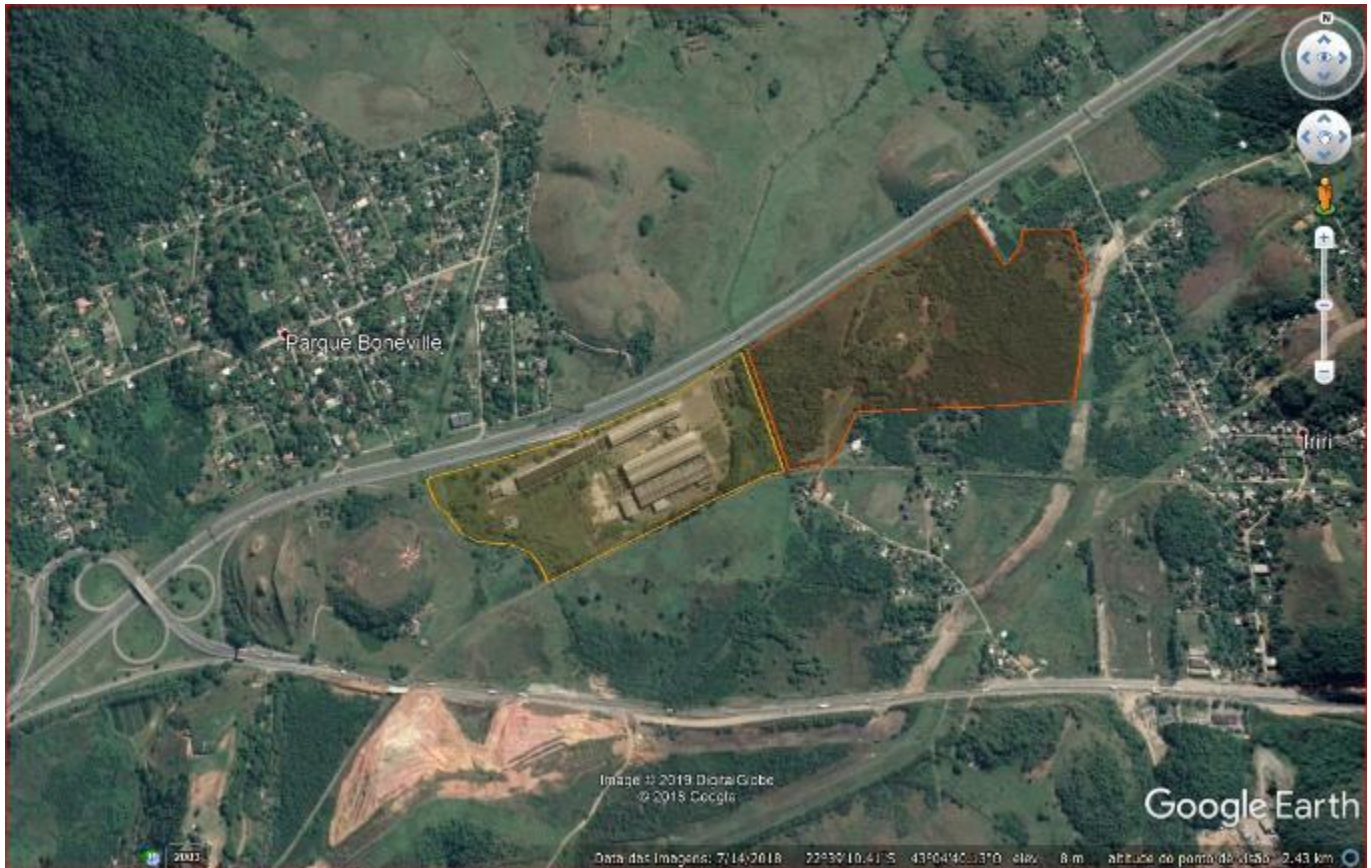
**Obs.:** O formato do terreno na imagem acima foi traçado com base nas divisas (cercas) que aparecem na imagem de satélite. As divisas não estão muito claras, portanto, é possível que haja alguma divergência entre o polígono traçado acima e o real.

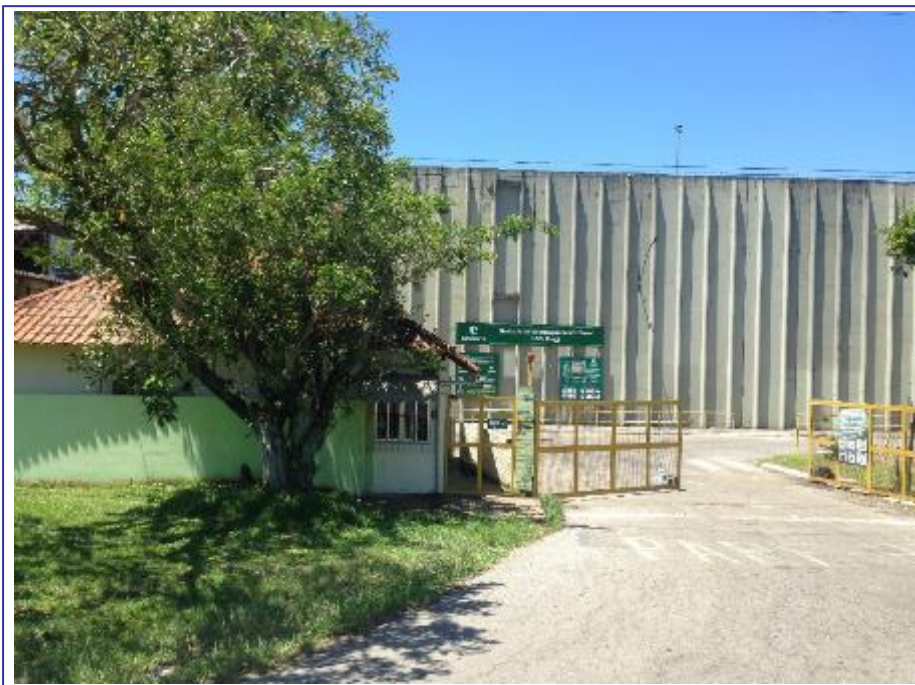
**ENTRADA DO IMÓVEL**

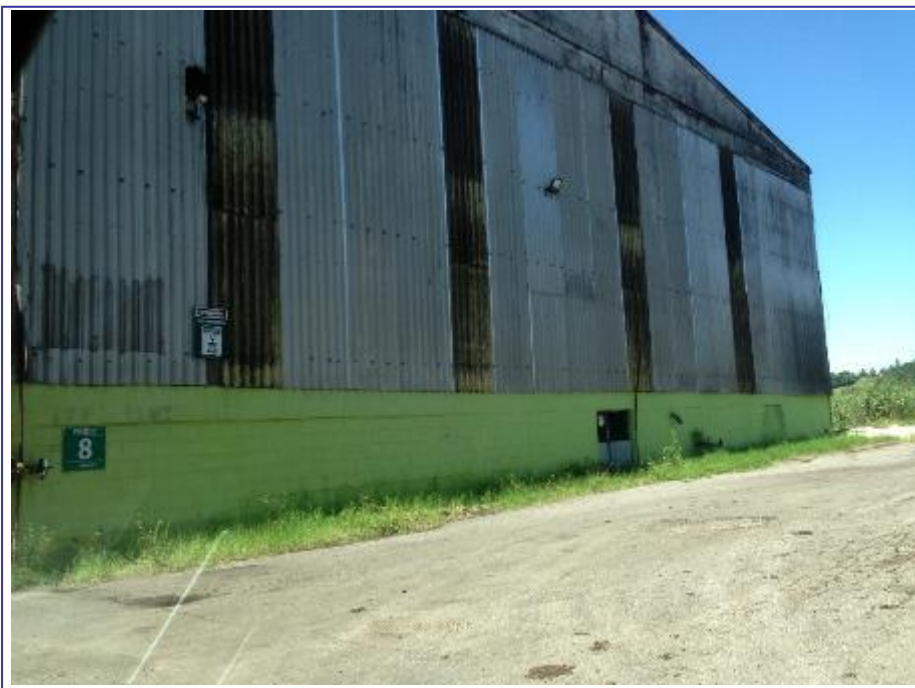
## PROCESSAMENTO

Construção térrea, edificada em estrutura de concreto, com fechamentos laterais em alvenaria e telhas de fibrocimento, fachada revestida de blocos pintados e telhas de fibrocimento e cobertura de telhas de fibrocimento tipo ondulada, sobre estrutura metálica em duas águas.

- **Estado de Conservação** : E : reparos simples
- **Idade Real Estimada** : 27 anos
- **Pé Direito** : 9,00 m
- **Área Construída** : 1.000,00 m²
- **Vida Útil Remanescente** : 40 anos

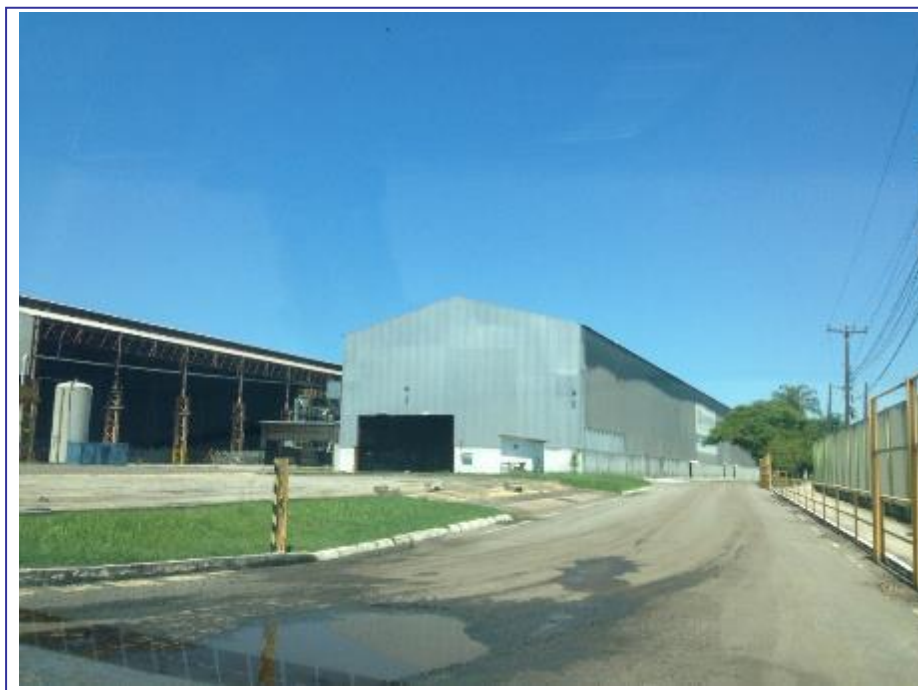
## PRODUÇÃO 1

Construção térrea, edificada em estrutura de concreto, com fechamentos laterais em alvenaria e telhas de fibrocimento, fachada revestida de blocos pintados e telhas de fibrocimento e cobertura de telhas de fibrocimento tipo ondulada, sobre estrutura metálica em duas águas.

- **Estado de Conservação** : E : reparos simples
- **Idade Real Estimada** : 27 anos
- **Pé Direito** : 9,00 m
- **Área Construída** : 3.912,00 m²
- **Vida Útil Remanescente** : 40 anos

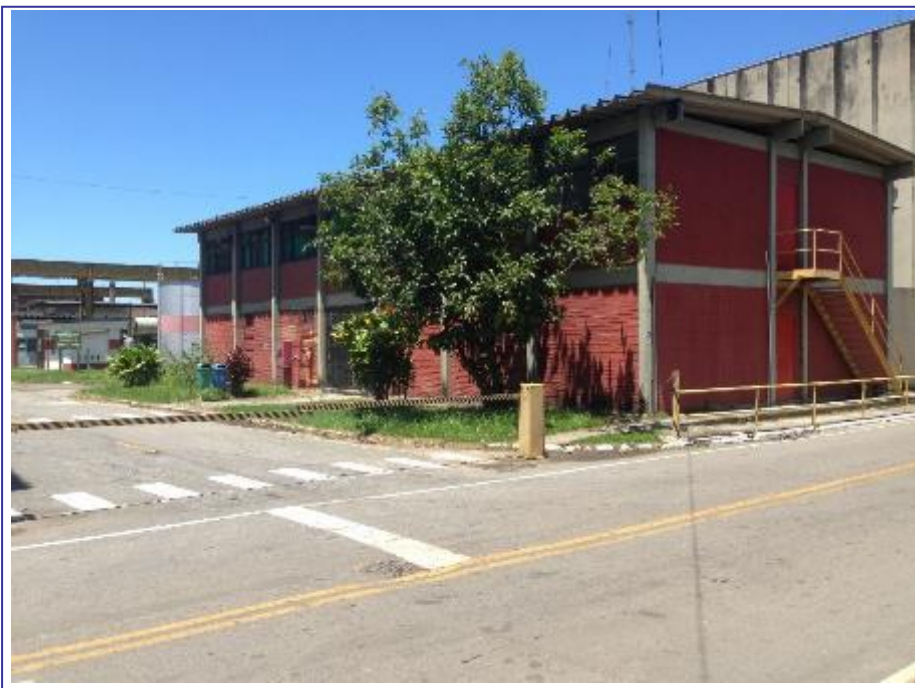
**ADMINISTRATIVO 2**

Construção em dois pavimentos, edificada em estrutura de concreto, com fechamentos laterais em alvenaria, fachada revestida de tijolos aparentes e cobertura de telhas de fibrocimento tipo kalhetão, sobre estrutura de concreto em duas águas.

- **Estado de Conservação** : E : reparos simples
- **Idade Real Estimada** : 27 anos
- **Pé Direito** : 2,80 m
- **Área Construída** : 700,00 m<sup>2</sup>
- **Vida Útil Remanescente** : 40 anos

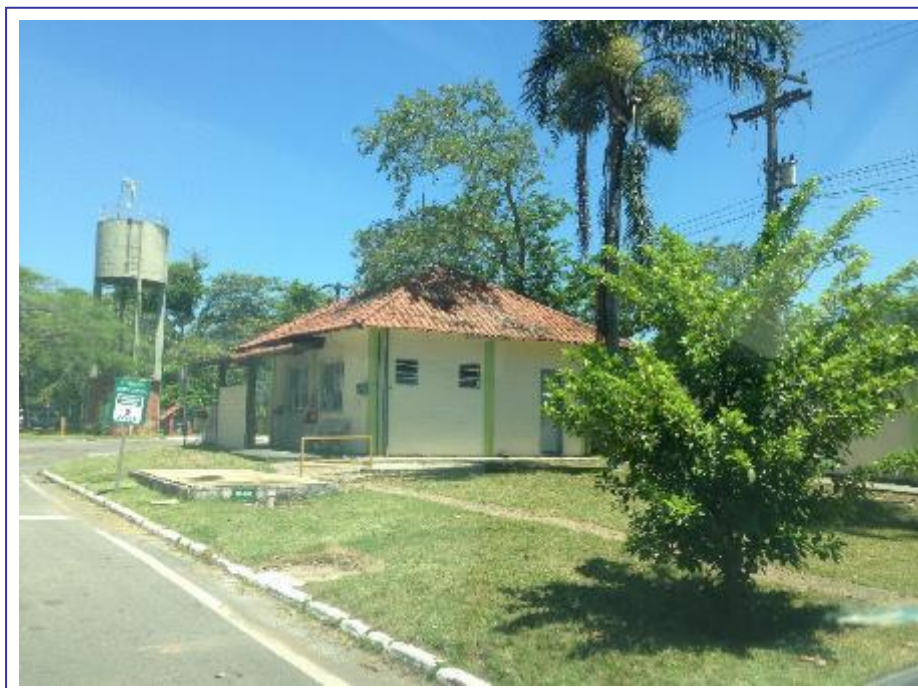
**PORTARIA**

Construção térrea, edificada em estrutura de concreto, com fechamentos laterais em alvenaria, fachada revestida de tijolinhos pintados e cobertura de telhas de barro, sobre estrutura de madeira em quatro águas.

- **Estado de Conservação** : E : reparos simples
- **Idade Real Estimada** : 27 anos
- **Pé Direito** : 2,80 m
- **Área Construída** : 51,18 m<sup>2</sup>
- **Vida Útil Remanescente** : 40 anos

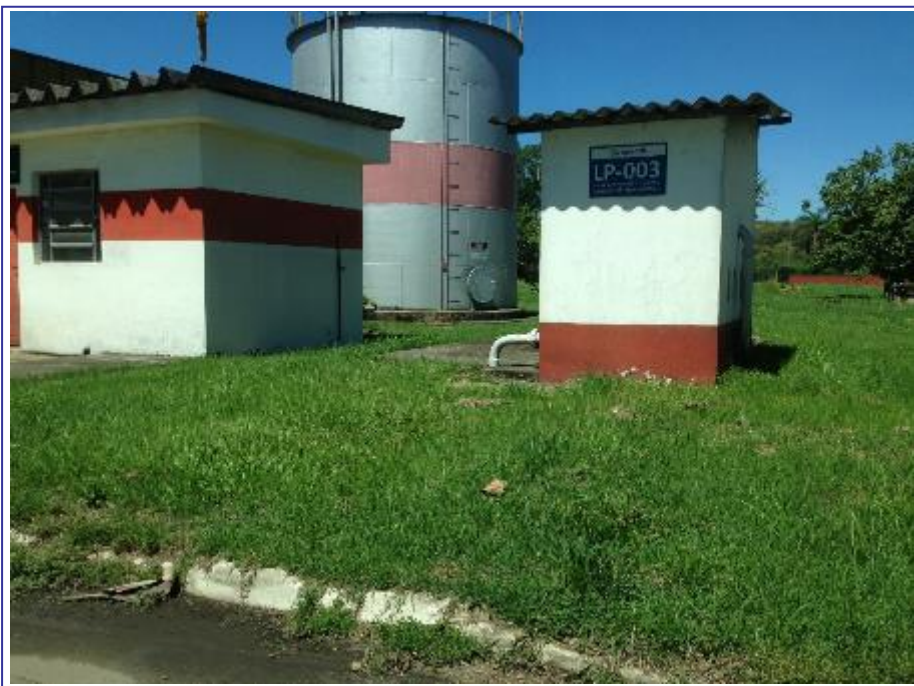
### COMBATE A INCÊNDIO

Construção térrea, edificada em estrutura de concreto, com fechamentos laterais em alvenaria, fachada revestida de massa fina pintada e cobertura de telhas de fibrocimento tipo kalhetão, sobre estrutura de concreto em uma água.

- 
- **Estado de Conservação** : E : reparos simples
  - **Idade Real Estimada** : 27 anos
  - **Pé Direito** : 2,80 m
  - **Área Construída** : 25,00 m<sup>2</sup>

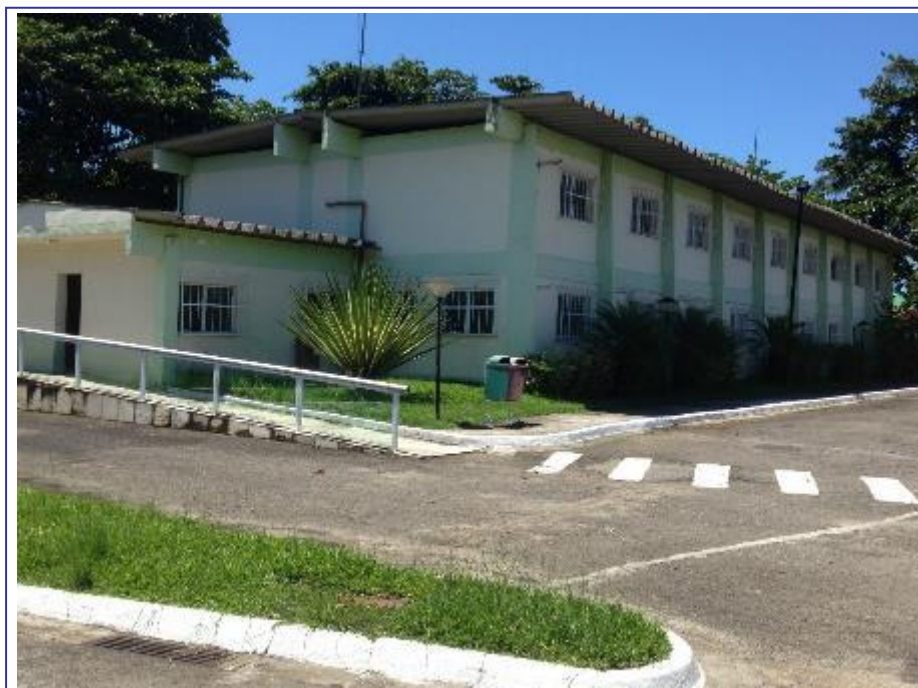
### ADMINISTRATIVO

Construção térrea, edificada em estrutura de concreto, com fechamentos laterais em alvenaria, fachada revestida de telhas de fibrocimento e cobertura de telhas de fibrocimento do tipo kalhetão, sobre estrutura metálica em duas águas.

- 
- **Estado de Conservação** : E : reparos simples
  - **Idade Real Estimada** : 27 anos
  - **Pé Direito** : 9,00 m
  - **Área Construída** : 4.800,00 m²

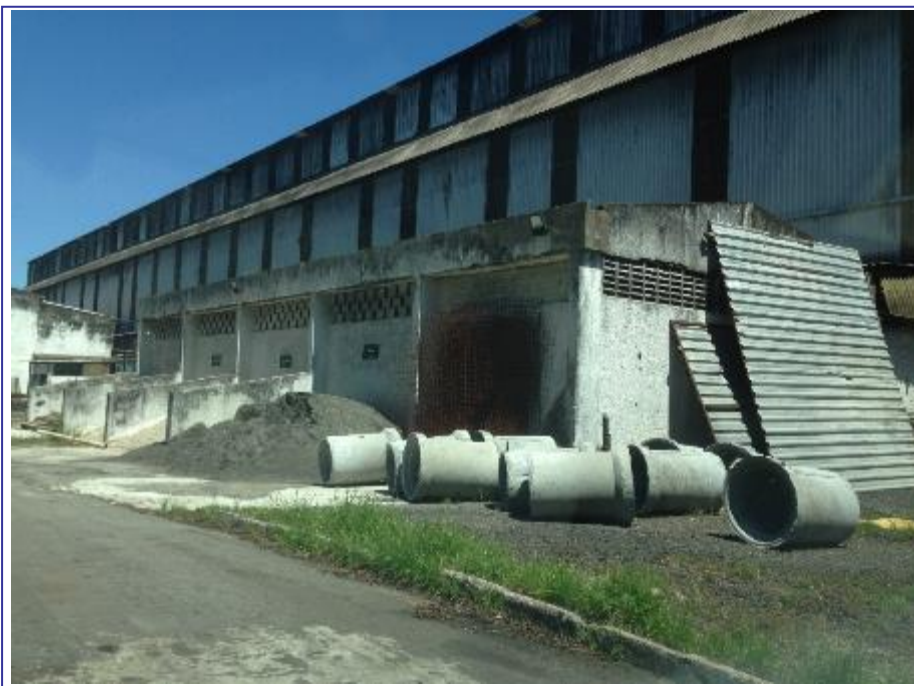
**OFICINA DE MANUTENÇÃO**

Construção térrea, edificada em estrutura de concreto, com fechamentos laterais em alvenaria, fachada revestida de massa fina pintada e cobertura de telhas de fibrocimento, sobre estrutura metálica em duas águas.

- **Estado de Conservação** : E : reparos simples
- **Idade Real Estimada** : 27 anos
- **Pé Direito** : 3,00 m
- **Área Construída** : 164,63 m<sup>2</sup>
- **Vida Útil Remanescente** : 40 anos

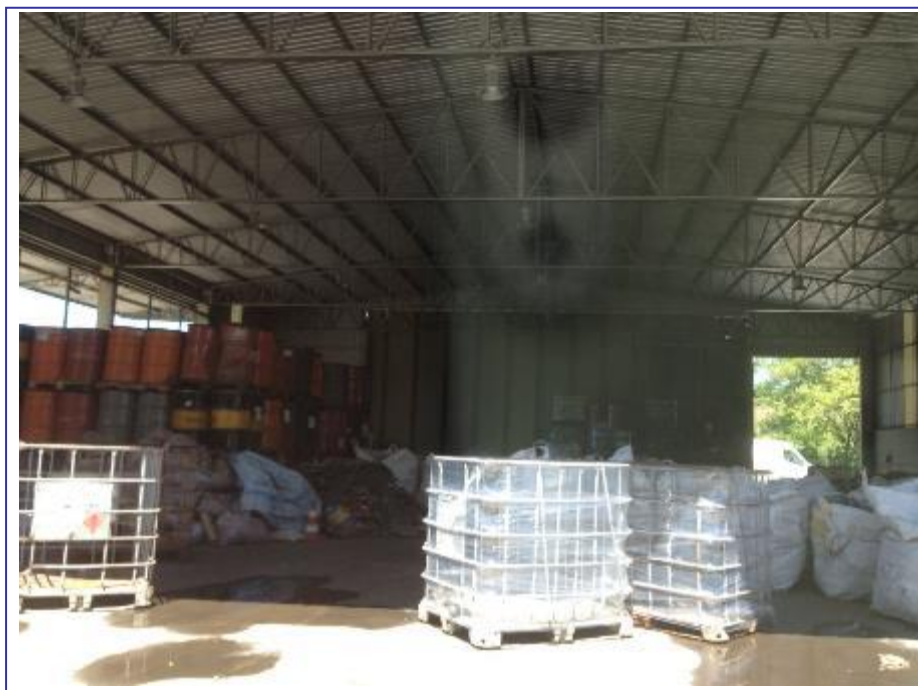
**INFLAMÁVEIS**

Construção térrea, edificada em estrutura de concreto, com fechamentos laterais em alvenaria, fachada revestida de telhas de fibrocimento e cobertura de telhas de fibrocimento do tipo kalhetão, sobre estrutura metálica em duas águas.

- **Estado de Conservação** : E : reparos simples
- **Idade Real Estimada** : 27 anos
- **Pé Direito** : 9,00 m
- **Área Construída** : 300,00 m<sup>2</sup>
- **Vida Útil Remanescente** : 40 anos

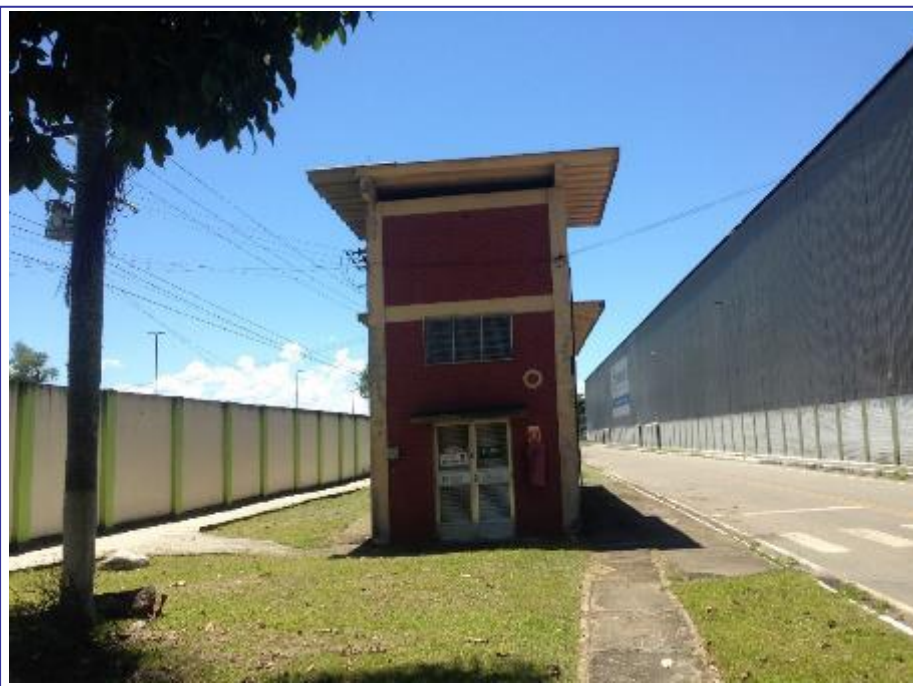
**SUBESTAÇÃO PRINCIPAL**

Construção térrea, edificada em estrutura de concreto, com fechamentos laterais em alvenaria, fachada revestida de tijolinhos e cobertura de telhas de fibrocimento do tipo kalhetão, sobre estrutura de concreto em uma água.

- **Estado de Conservação** : E : reparos simples
- **Idade Real Estimada** : 27 anos
- **Pé Direito** : 3,50 / 6,50 m
- **Área Construída** : 85,00 m<sup>2</sup>
- **Vida Útil Remanescente** : 40 anos

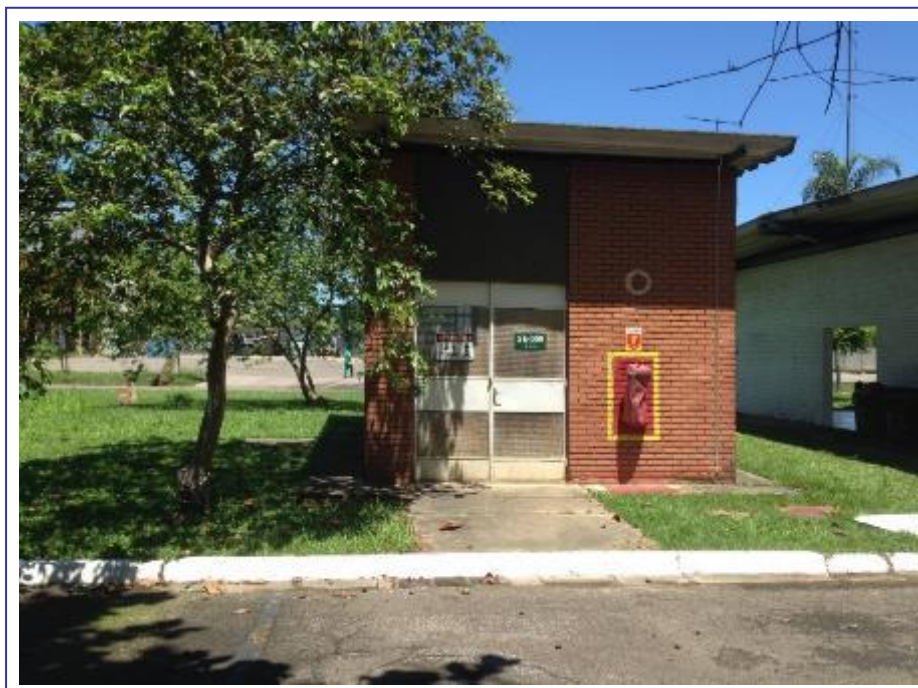
**SUBESTAÇÃO SECUNDÁRIA**

Construção térrea, edificada em estrutura de concreto, com fechamentos laterais em alvenaria, fachada revestida de tijolinhos e cobertura de telhas de fibrocimento do tipo kalhetão, sobre estrutura de concreto em uma água.

- **Estado de Conservação** : E : reparos simples
- **Idade Real Estimada** : 27 anos
- **Pé Direito** : 6,50 m
- **Área Construída** : 25,00 m<sup>2</sup>
- **Vida Útil Remanescente** : 40 anos

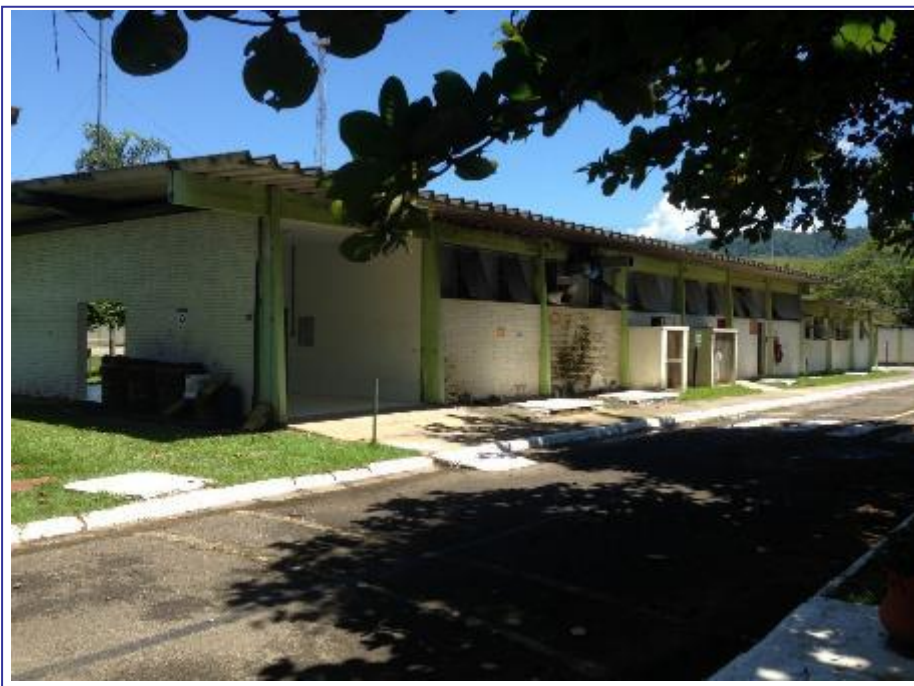
**AMBULATÓRIO / VESTIÁRIOS / REFEITÓRIO**

Construção térrea, edificada em estrutura de concreto, com fechamento lateral em alvenaria, fachada revestida de massa fina pintada e cobertura de telhas de fibrocimento, sobre estrutura de concreto em duas águas.

- **Estado de Conservação** : E : reparos simples
- **Idade Real Estimada** : 27 anos
- **Pé Direito** : 2,80 m
- **Área Construída** : 125,00 m<sup>2</sup>
- **Vida Útil Remanescente** : 40 anos

- **Estado de Conservação** : E : reparos simples
- **Idade Real Estimada** : 27 anos
- **Pé Direito** : 2,80 m
- **Área Construída** : 144,00 m<sup>2</sup>
- **Vida Útil Remanescente** : 40 anos

- **Estado de Conservação** : E : reparos simples
- **Idade Real Estimada** : 27 anos
- **Pé Direito** : 2,80 m
- **Área Construída** : 195,00 m<sup>2</sup>
- **Vida Útil Remanescente** : 40 anos

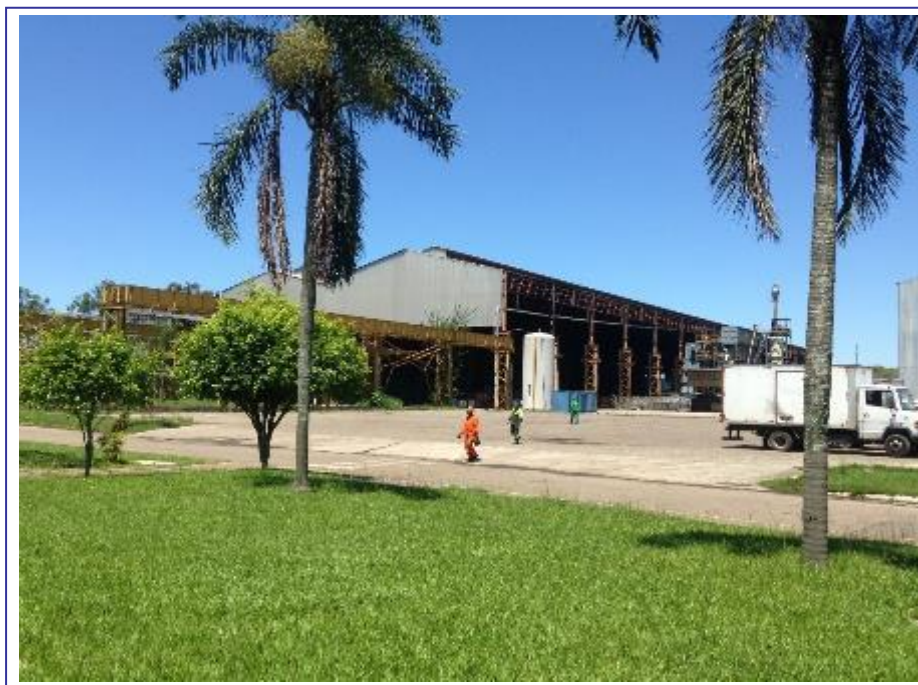
**PRODUÇÃO 2**

Construção térrea, edificada em estrutura de concreto, com fechamentos laterais em alvenaria e telhas de fibrocimento, fachada revestida de blocos pintados e telhas de fibrocimento e cobertura de telhas de fibrocimento tipo ondulada, sobre estrutura metálica em duas águas.

- **Estado de Conservação** : E : reparos simples
- **Idade Real Estimada** : 27 anos
- **Pé Direito** : 9,00 m
- **Área Construída** : 8.150,00 m<sup>2</sup>
- **Vida Útil Remanescente** : 40 anos

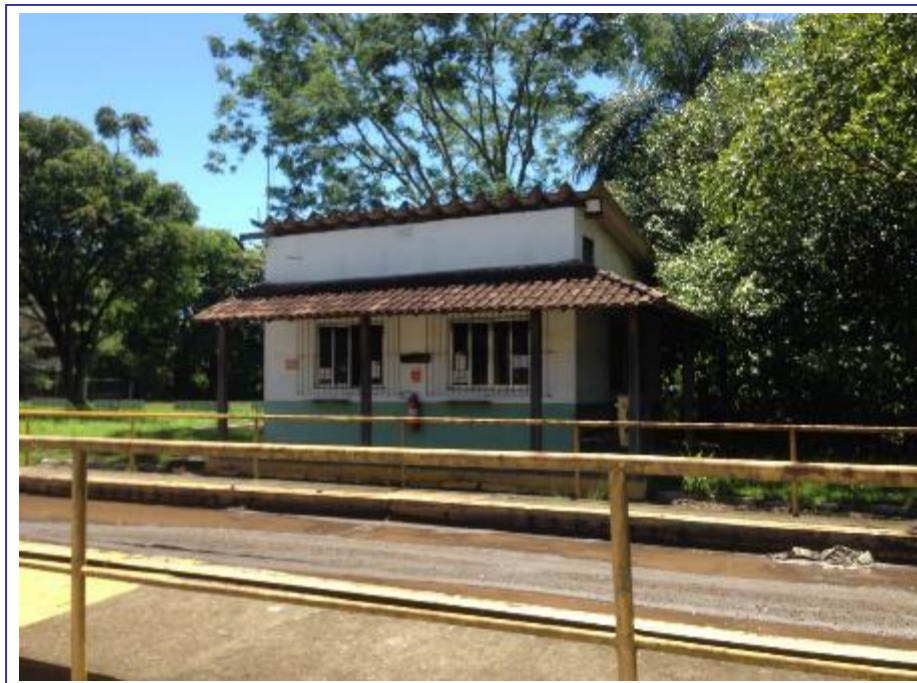
**BALANÇA E EXPEDIÇÃO**

Construção térrea, edificada em estrutura de concreto, com fechamentos laterais em alvenaria, fachada revestida de massa pintada e cobertura de telhas de fibrocimento do tipo ondulada e de barro, sobre estrutura metálica em uma água.

- **Estado de Conservação** : E : reparos simples
- **Idade Real Estimada** : 27 anos
- **Pé Direito** : 2,80 m
- **Área Construída** : 30,00 m<sup>2</sup>
- **Vida Útil Remanescente** : 40 anos

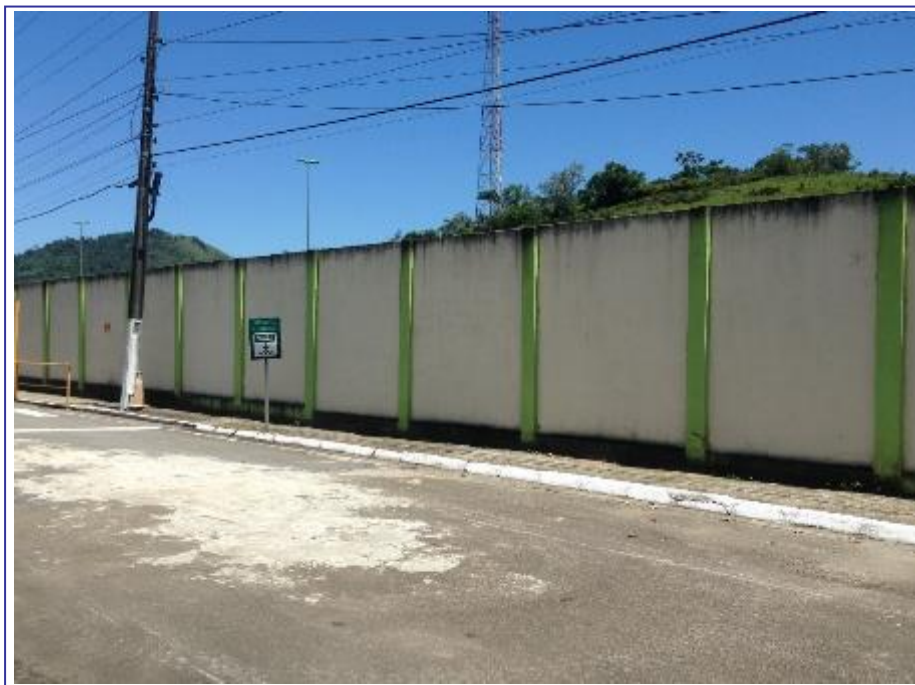
**MURO**

Parte do fechamento das divisas do terreno, é constituído de muro de alvenaria de blocos de concreto, com altura aproximada de 3,00 metros.

- **Estado de Conservação** : E : reparos simples
- **Idade Real Estimada** : 27 anos
- **Extensão** : 1.200,00 m
- **Vida Útil Remanescente** : 40 anos

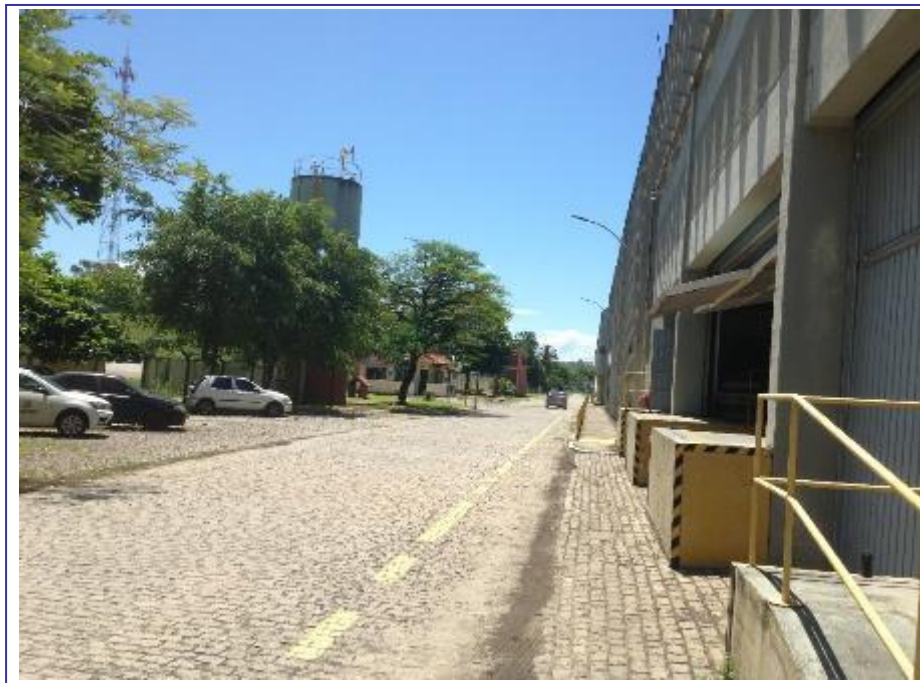
**RUAS**

A pavimentação das áreas destinadas às ruas é constituída de asfalto e paralelepípedos, com guias e sarjetas, com solo nivelado e compactado para tráfego médio.

- **Estado de Conservação** : E : reparos simples
- **Idade Real Estimada** : 27 anos
- **Área** : 16.300,00 m²
- **Vida Útil Remanescente** : 40 anos

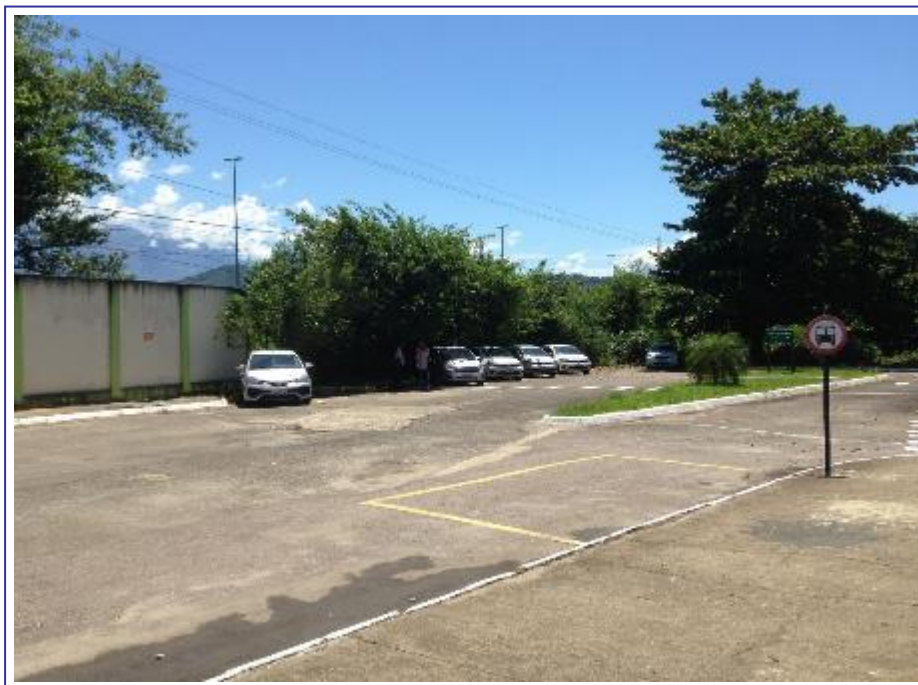
**ESTACIONAMENTO**

A pavimentação das áreas destinadas a estacionamento de veículos, é constituída de asfalto, com solo nivelado e compactado para tráfego pesado.

- **Estado de Conservação** : E : reparos simples
- **Idade Real Estimada** : 27 anos
- **Área** : 3.000,00 m²
- **Vida Útil Remanescente** : 40 anos
