**EXMO. SR. DR. JUIZ DE DIREITO DA 33ª VARA CÍVEL DO FORO CENTRAL DA  
CAPITAL DE SÃO PAULO**

**Processo Digital nº : 0227112-73.2008.8.26.0100**  
**Classe - Assunto : Execução de Título Extrajudicial - Obrigações**  
**Exequirente : Callao Partners Ltda.**  
**Executado : Cotrimaio Cooperativa Agropecuária Alto Uruguai  
Ltda e outros**

## LAUDO PERICIAL

Perito Judicial em Engenharia Civil,  
Construções e Avaliações de Imóveis  
CREA 5060658894

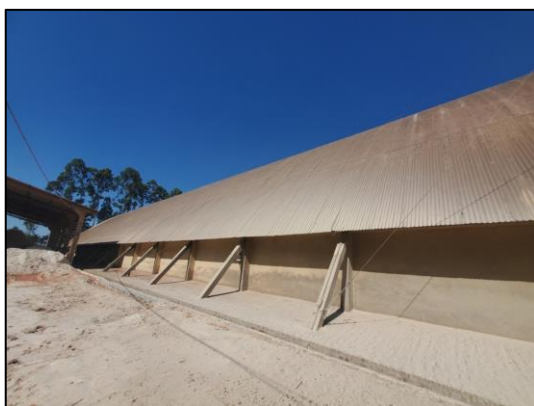
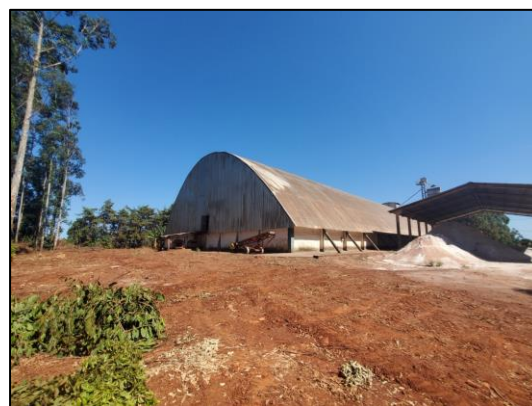
| Dados da Construção 1: Armazém graneleiro | | | | | |

| Dados da Construção 1: Armazém graneleiro | | | | | |
|---|---|---|---|---|---|
| Área construída (m²) | 2.156,00 | Quant. pavimentos | 1 | Idade construção (anos) | 49 |
| Idade aparente (anos) | 35 | Padrão construtivo | G Simples | Estado de Conservação | E |
| Estrutura | Concreto armado | Fechamento | Tijolo barro | | |
| Laje | Não | Telhado | Metálico | | |

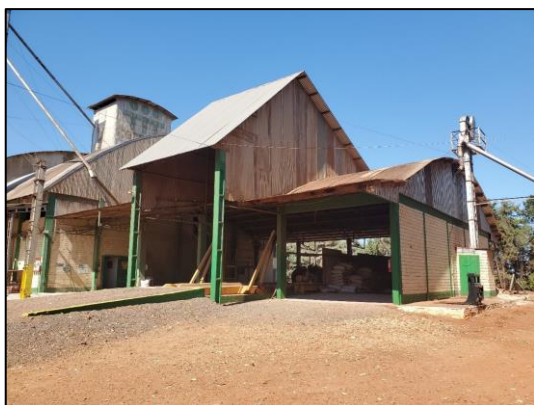
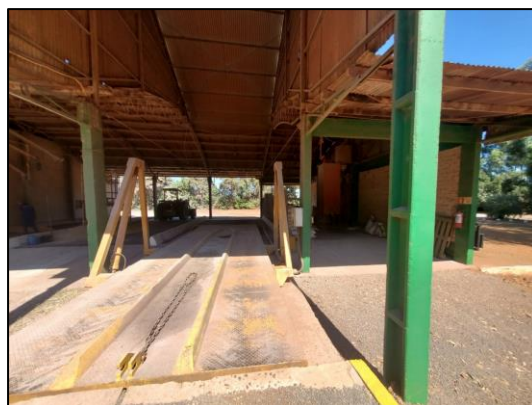
| Dados da Construção 2: Galpão de moegas | | | | | |

| Dados da Construção 2: Galpão de moegas | | | | | |
|---|---|---|---|---|---|
| Área construída (m²) | 320,00 | Quant. pavimentos | 1 | Idade construção (anos) | 49 |
| Idade aparente (anos) | 35 | Padrão construtivo | G Simples | Estado de Conservação | E |
| Estrutura | Concreto armado | Fechamento | Tijolo barro | | |

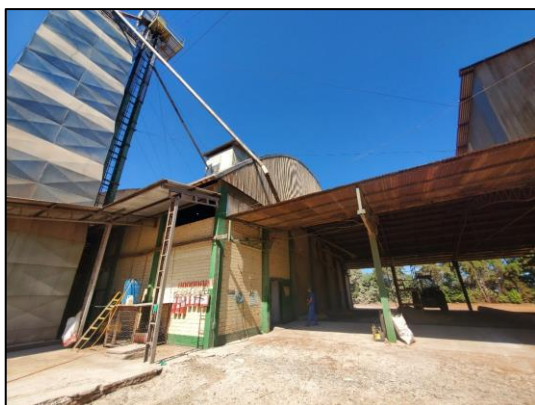
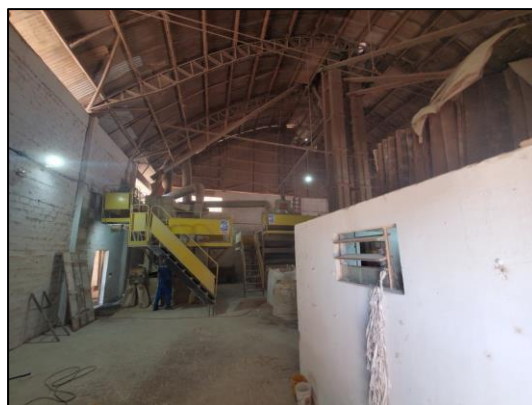
| Dados da Construção 3: Prédio das máquinas | | | | | |

| Dados da Construção 3: Prédio das máquinas | | | | | |
|---|---|---|---|---|---|
| Área construída (m²) | 325,60 | Quant. pavimentos | 1 | Idade construção (anos) | 49 |
| Idade aparente (anos) | 35 | Padrão construtivo | G Econômico | Estado de Conservação | F |
| Estrutura | Concreto armado | Fechamento | Tijolo barro | | |

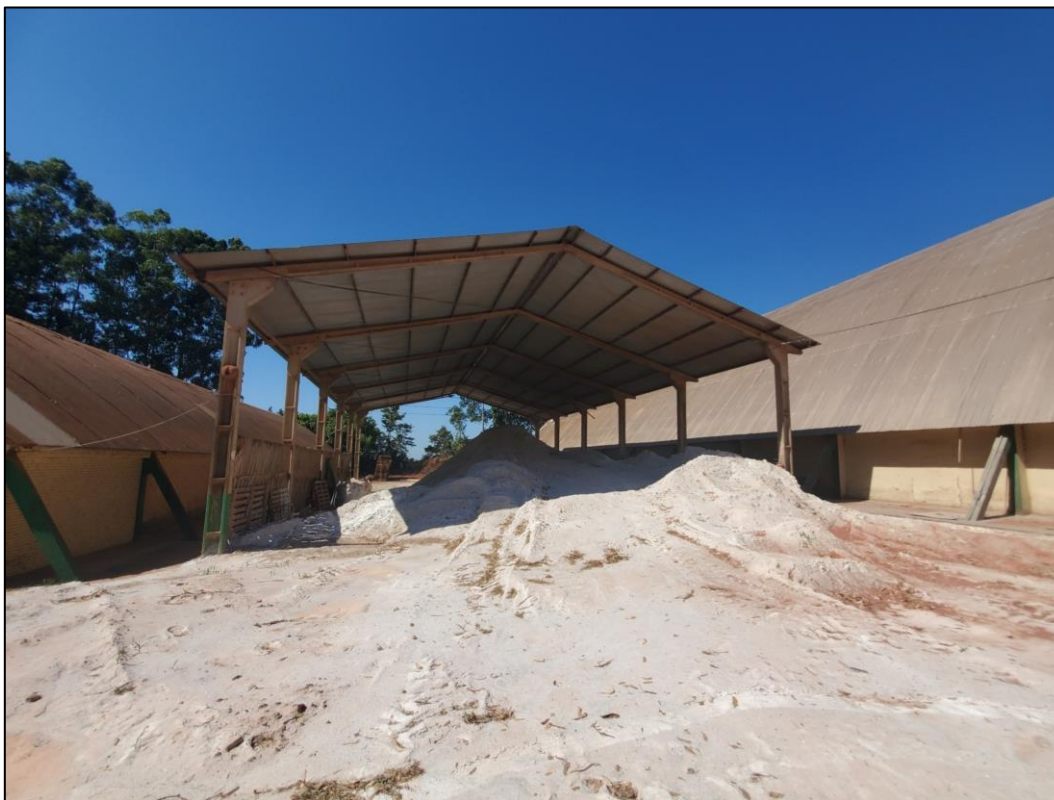
| Dados da Construção 4: Depósito de calcário | | | | | |

| Dados da Construção 4: Depósito de calcário | | | | | |
|---|---|---|---|---|---|
| Área construída (m²) | 414,00 | Quant. pavimentos | 1 | Idade construção (anos) | 25 |
| Idade aparente (anos) | 10 | Padrão construtivo | Cob Médio | Estado de Conservação | D |
| Estrutura | Metálica | Fechamento | Não se aplica | | |

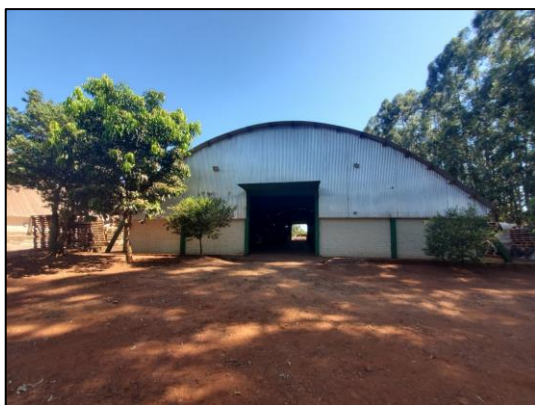
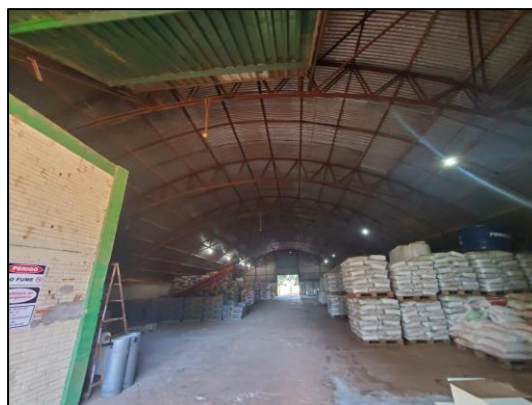
| Dados da Construção 5: Armazém de insumos | | | | | |

| Dados da Construção 5: Armazém de insumos | | | | | |
|---|---|---|---|---|---|
| Área construída (m²) | 810,00 | Quant. pavimentos | 1 | Idade construção (anos) | 49 |
| Idade aparente (anos) | 35 | Padrão construtivo | G Simples | Estado de Conservação | E |
| Estrutura | Concreto armado | Fechamento | Tijolo barro | | |

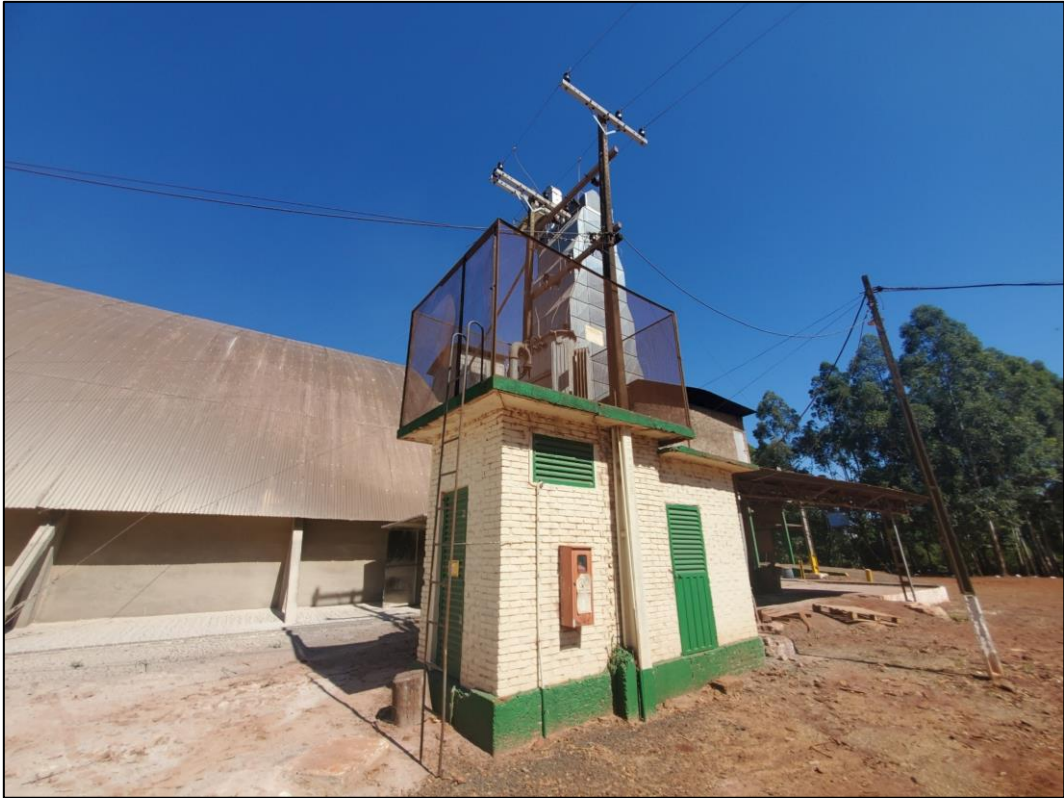
| Dados da Construção 6: Subestação elétrica | | | | | |

| Dados da Construção 6: Subestação elétrica | | | | | |
|---|---|---|---|---|---|
| Área construída (m²) | 9,20 | Quant. pavimentos | 1 | Idade construção (anos) | 49 |
| Idade aparente (anos) | 35 | Padrão construtivo | 4 Simples | Estado de Conservação | D |
| Estrutura | Alvenaria Estrutural | Fechamento | Tijolo barro | | |

Constatou-se uma **pequena divergência de registro** quanto à área da subestação elétrica. O assistente técnico da Executada mencionou que o laudo teria considerado **9,40 m<sup>2</sup>**, contudo, reitera-se que a metragem efetivamente utilizada pelo Perito Judicial foi de **9,20 m<sup>2</sup>**, conforme consta nos cálculos e planilhas anexas ao laudo original.

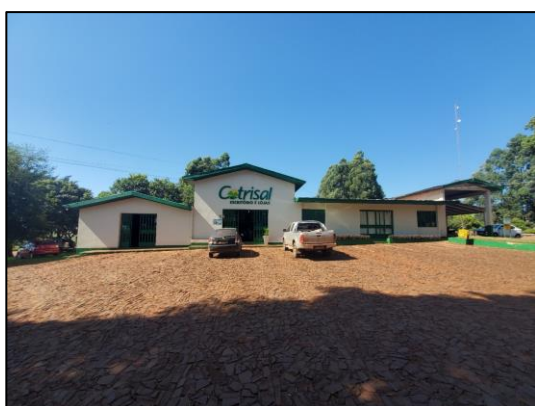
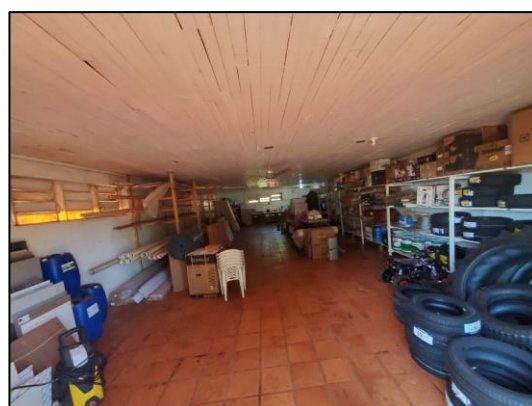
| Dados da Construção 7: Escritório e lojas | | | | | |

| Dados da Construção 7: Escritório e lojas | | | | | |
|---|---|---|---|---|---|
| Área construída (m²) | 380,00 | Quant. pavimentos | 1 | Idade construção (anos) | 49 |
| Idade aparente (anos) | 49 | Padrão construtivo | 4 Simples | Estado de Conservação | D |
| Estrutura | Concreto armado | Fechamento | Não definido | | |

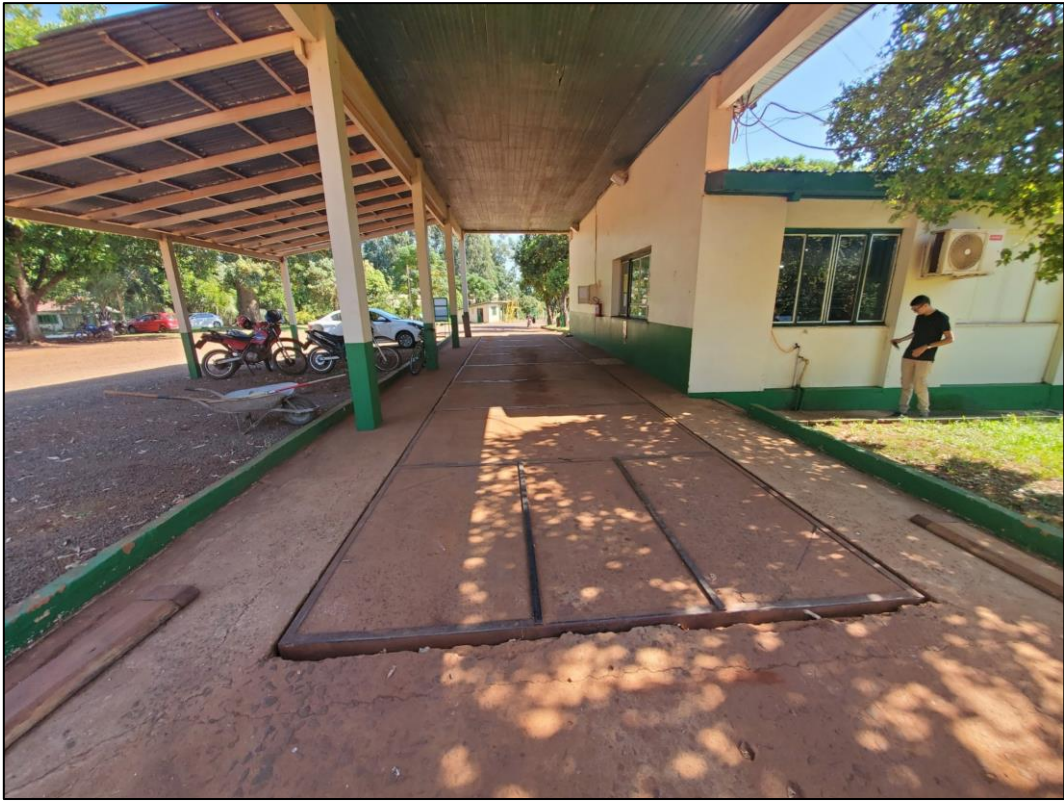
| Dados da Construção 8: Área da balança | | | | | |

| Dados da Construção 8: Área da balança | | | | | |
|---|---|---|---|---|---|
| Área construída (m²) | 105,00 | Quant. pavimentos | 1 | Idade construção (anos) | 49 |
| Idade aparente (anos) | 10 | Padrão construtivo | Cob Médio | Estado de Conservação | D |
| Estrutura | Concreto armado | Fechamento | Não se aplica | | |

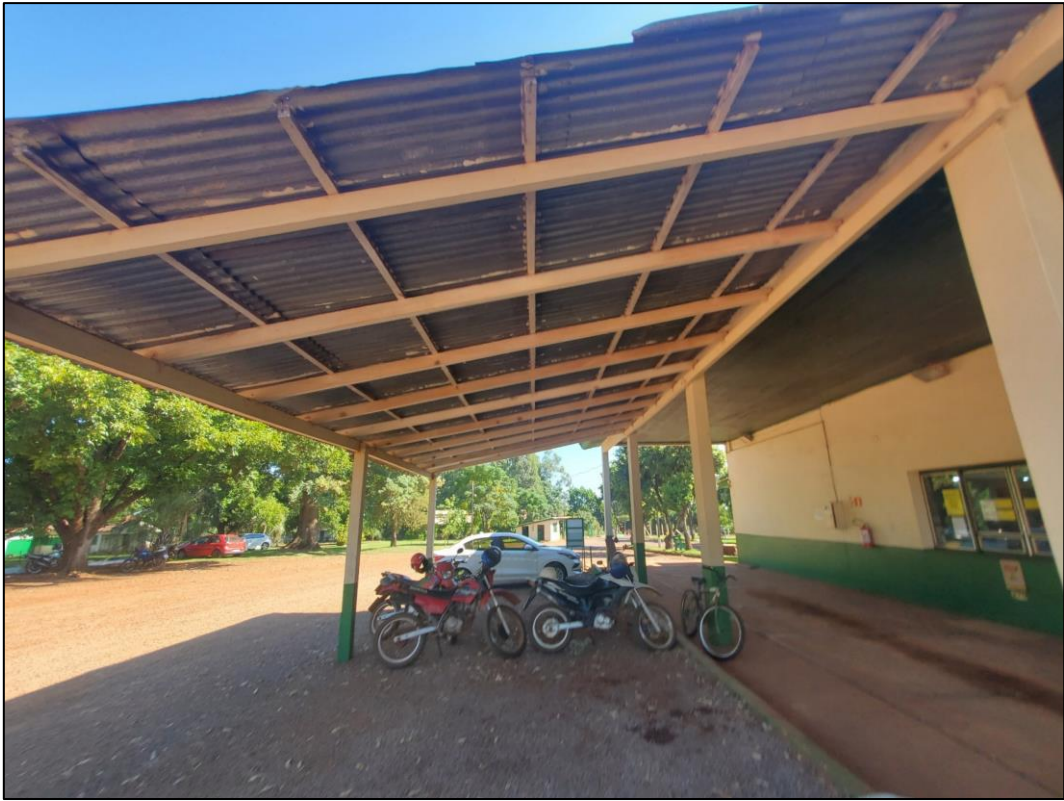
| Dados da Construção 9: Cobertura de autos | | | | | |

| Dados da Construção 9: Cobertura de autos | | | | | |
|---|---|---|---|---|---|
| Área construída (m²) | 57,00 | Quant. pavimentos | 1 | Idade construção (anos) | 20 |
| Idade aparente (anos) | 5 | Padrão construtivo | Cob Simples | Estado de Conservação | E |
| Estrutura | Metálica | Fechamento | Bloco cimento | | |

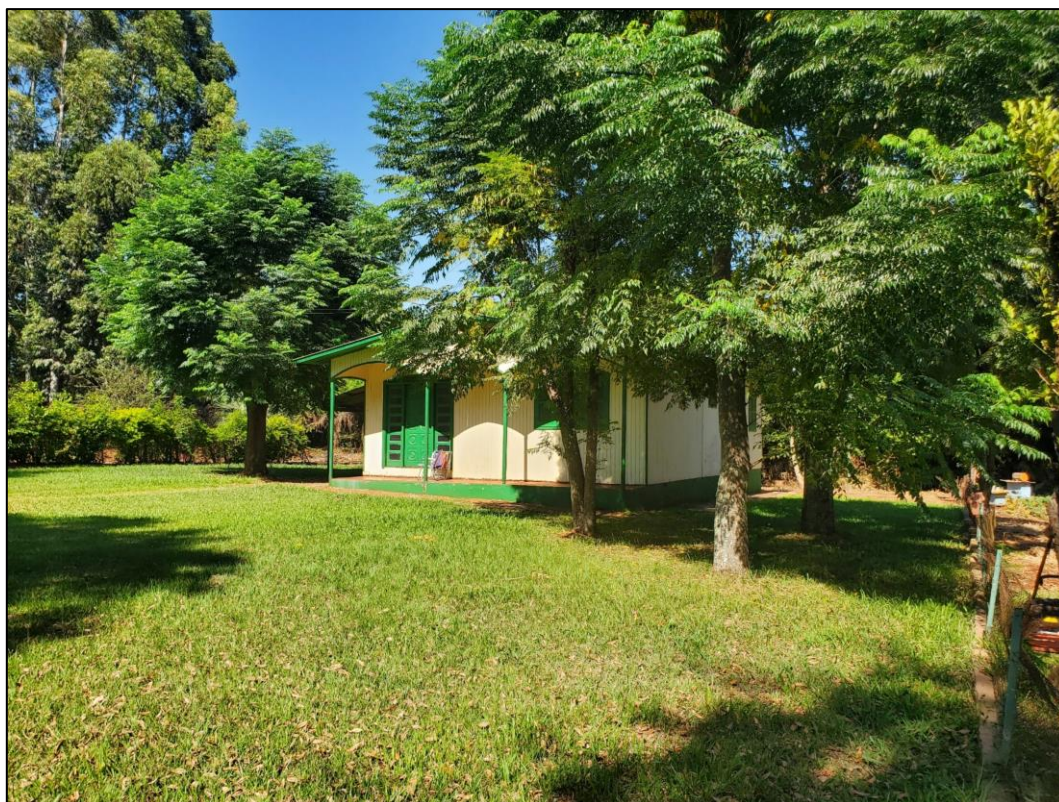
| Dados da Construção 10: Casa madeira 1 | | | | | |

| Dados da Construção 10: Casa madeira 1 | | | | | |
|---|---|---|---|---|---|
| Área construída (m²) | 130,00 | Quant. pavimentos | 1 | Idade construção (anos) | 49 |
| Idade aparente (anos) | 49 | Padrão construtivo | 2 Proletário | Estado de Conservação | E |
| Estrutura | Madeira | Fechamento | Madeira | | |

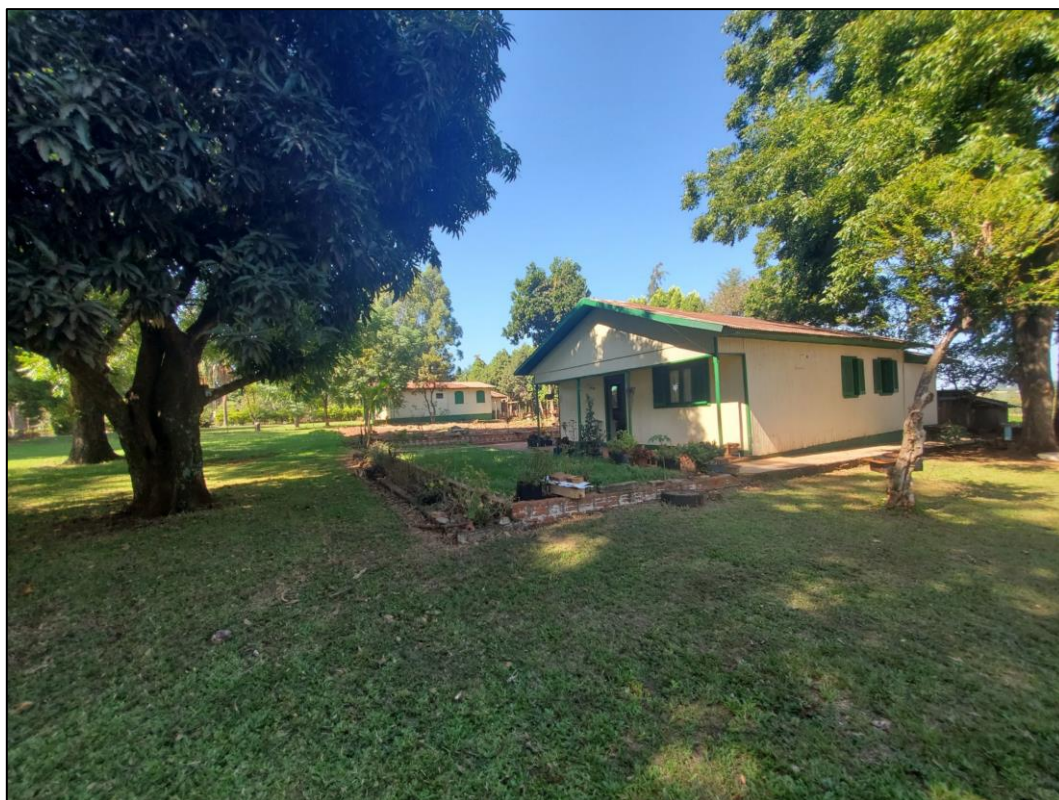
| Dados da Construção 11: Casa madeira 2 | | | | | |

| Dados da Construção 11: Casa madeira 2 | | | | | |
|---|---|---|---|---|---|
| Área construída (m²) | 120,00 | Quant. pavimentos | 1 | Idade construção (anos) | 49 |
| Idade aparente (anos) | 49 | Padrão construtivo | 2 Proletário | Estado de Conservação | E |
| Estrutura | Madeira | Fechamento | Madeira | | |

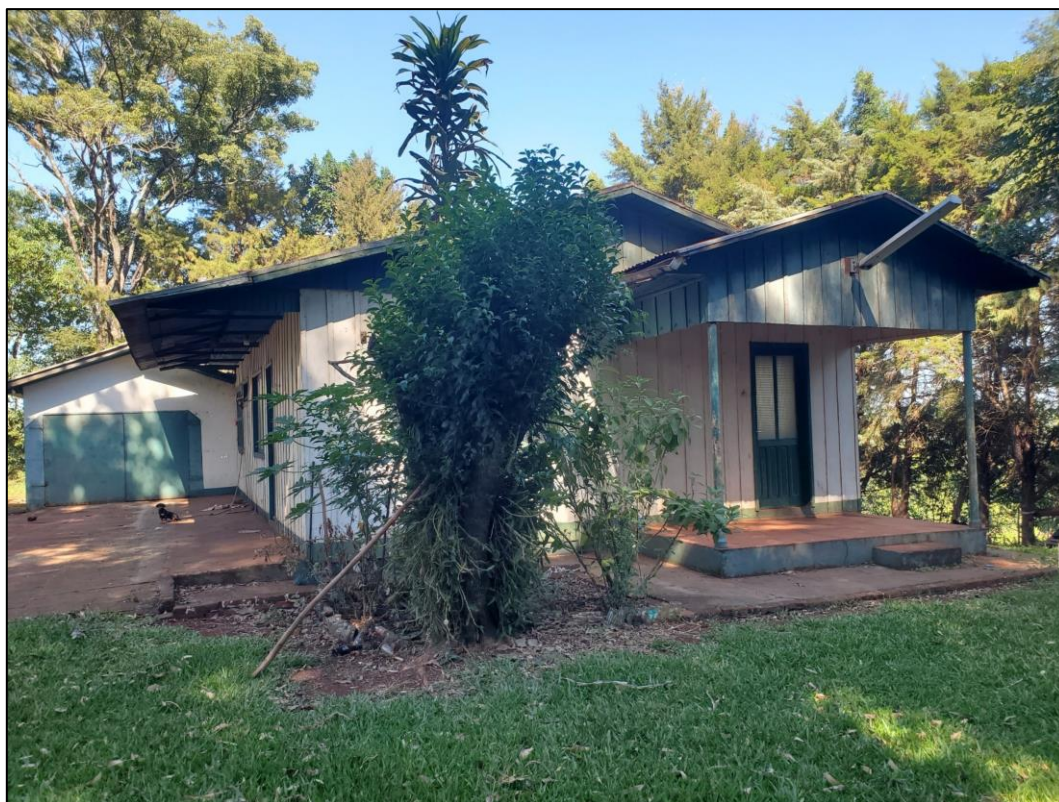
| Dados da Construção 12: Casa madeira 3 | | | | | |

| Dados da Construção 12: Casa madeira 3 | | | | | |
|---|---|---|---|---|---|
| Área construída (m²) | 140,00 | Quant. pavimentos | 1 | Idade construção (anos) | 49 |
| Idade aparente (anos) | 49 | Padrão construtivo | 2 Proletário | Estado de Conservação | E |
| Estrutura | Madeira | Fechamento | Madeira | | |

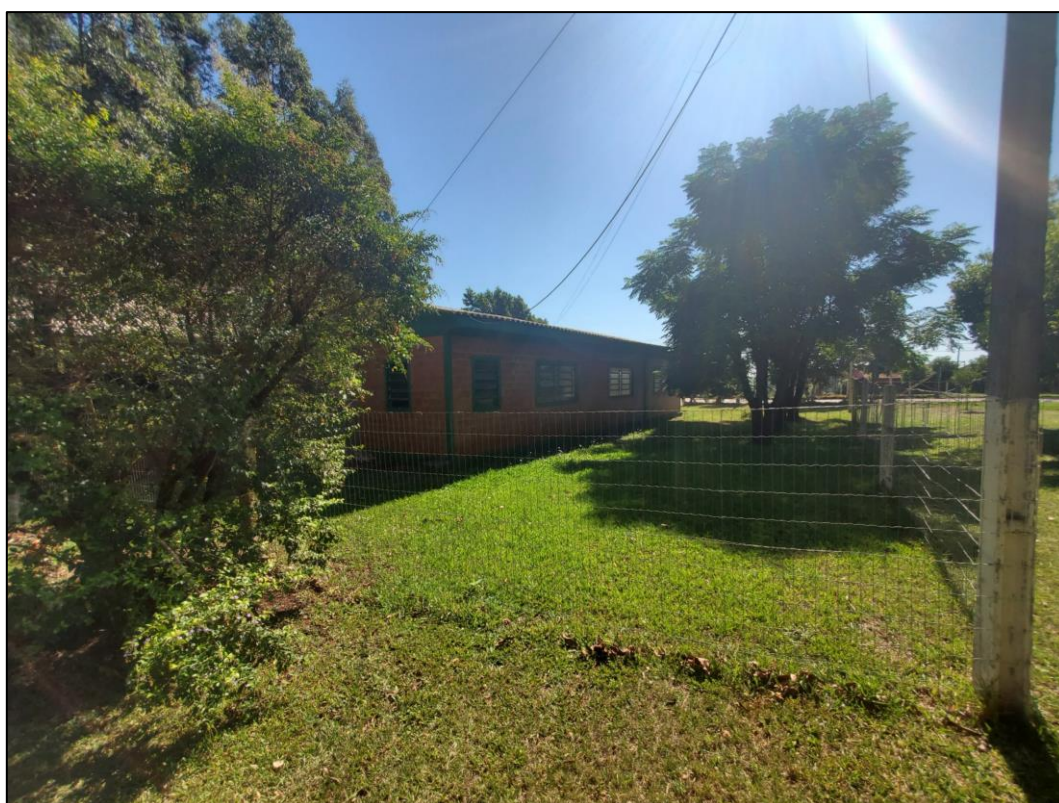
| Dados da Construção 13: Associação | | | | | |

| Dados da Construção 13: Associação | | | | | |
|---|---|---|---|---|---|
| Área construída (m²) | 120,00 | Quant. pavimentos | 1 | Idade construção (anos) | 34 |
| Idade aparente (anos) | 34 | Padrão construtivo | 4 Simples | Estado de Conservação | D |
| Estrutura | Alvenaria Estrutural | Fechamento | Tijolo barro | | |

No tocante às áreas atribuídas à **Associação** e ao respectivo **barracão**, o assistente técnico da Executada indicou **392,85 m²** e **100,00 m²**, respectivamente, totalizando **492,85 m²**. O levantamento independente realizado por este Perito Judicial, entretanto, identificou **177,00 m²** para a área da associação e **181,00 m²** para o galpão, totalizando **358 m²**.

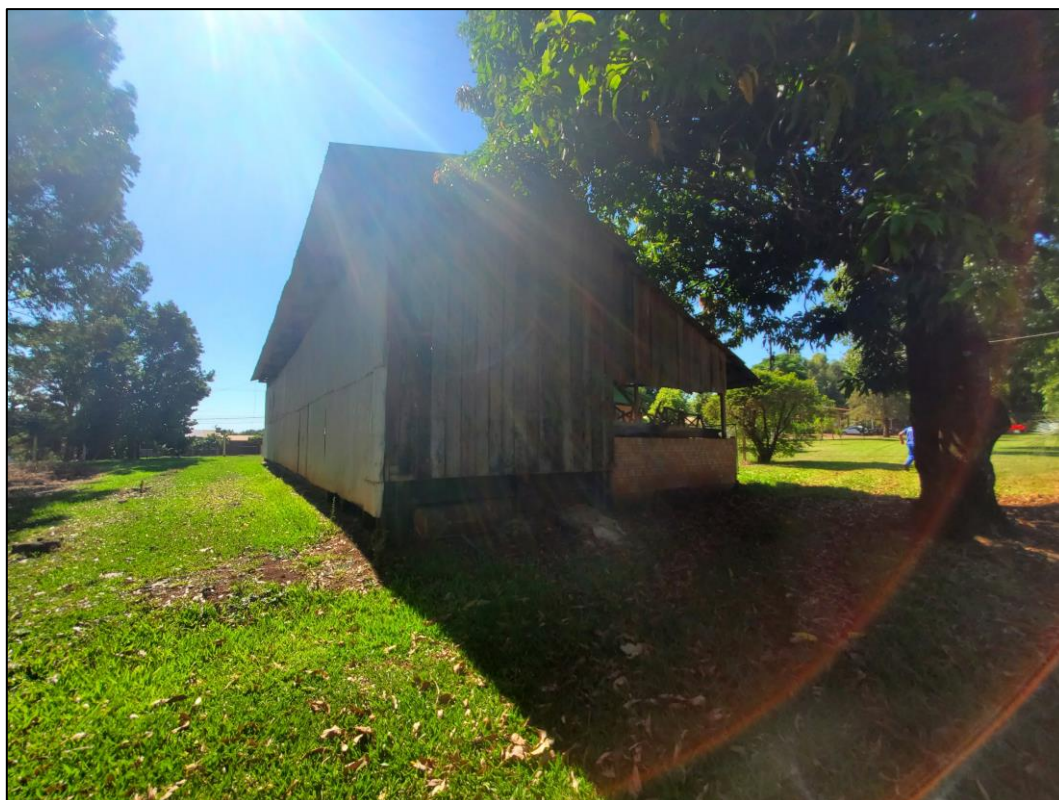
| Dados da Construção 14: Barracão da associação | | | | | |

| Dados da Construção 14: Barracão da associação | | | | | |
|---|---|---|---|---|---|
| Área construída (m²) | 100,00 | Quant. pavimentos | 1 | Idade construção (anos) | 10 |

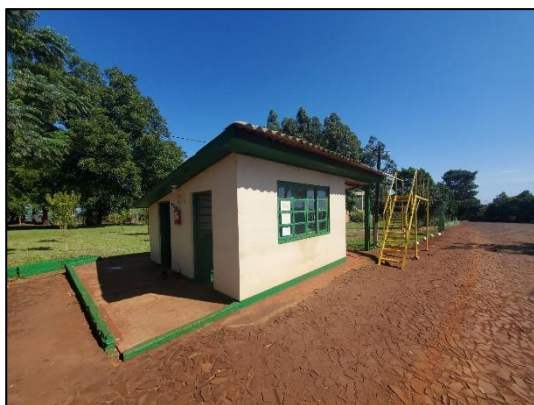
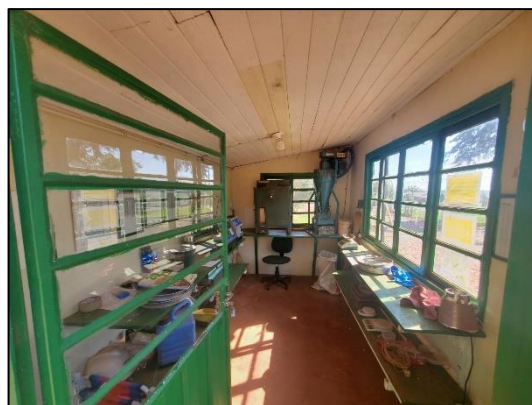
| Dados da Construção 15: Portaria/Guarita | | | | | |

| Dados da Construção 15: Portaria/Guarita | | | | | |
|---|---|---|---|---|---|
| Área construída (m²) | 16,50 | Quant. pavimentos | 1 | Idade construção (anos) | 34 |
